# 事業用自動車事故調査報告書

タクシーの追突事故（大阪市淀川区）

令和 7 年 8 月 29 日

調査番号 : 2261202  
車 両 : タクシー  
事故の種類 : 追突事故  
発生日時 : 令和4年12月2日 11時49分頃  
発生場所 : 大阪市淀川区 府道41号

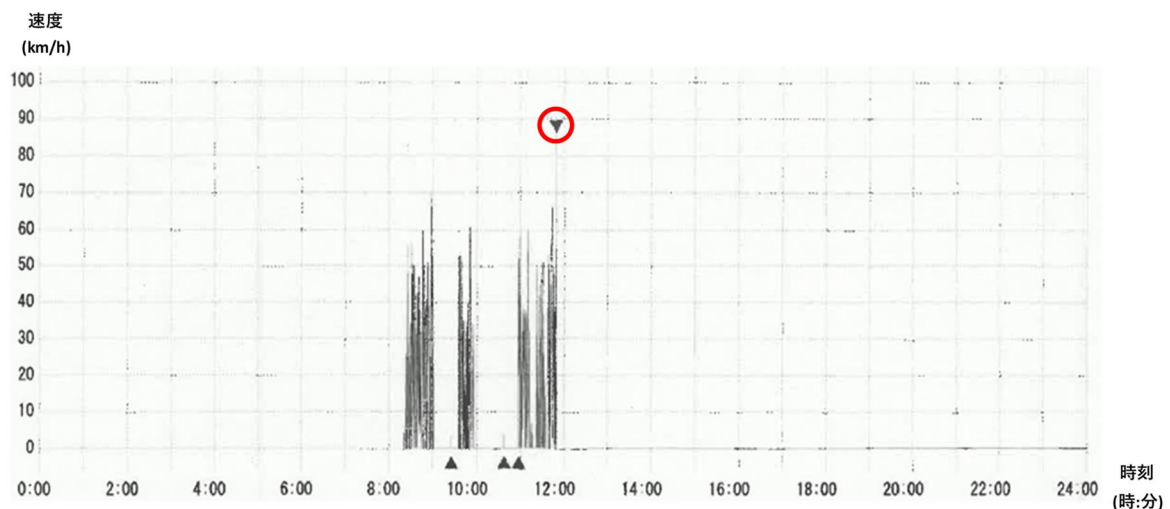
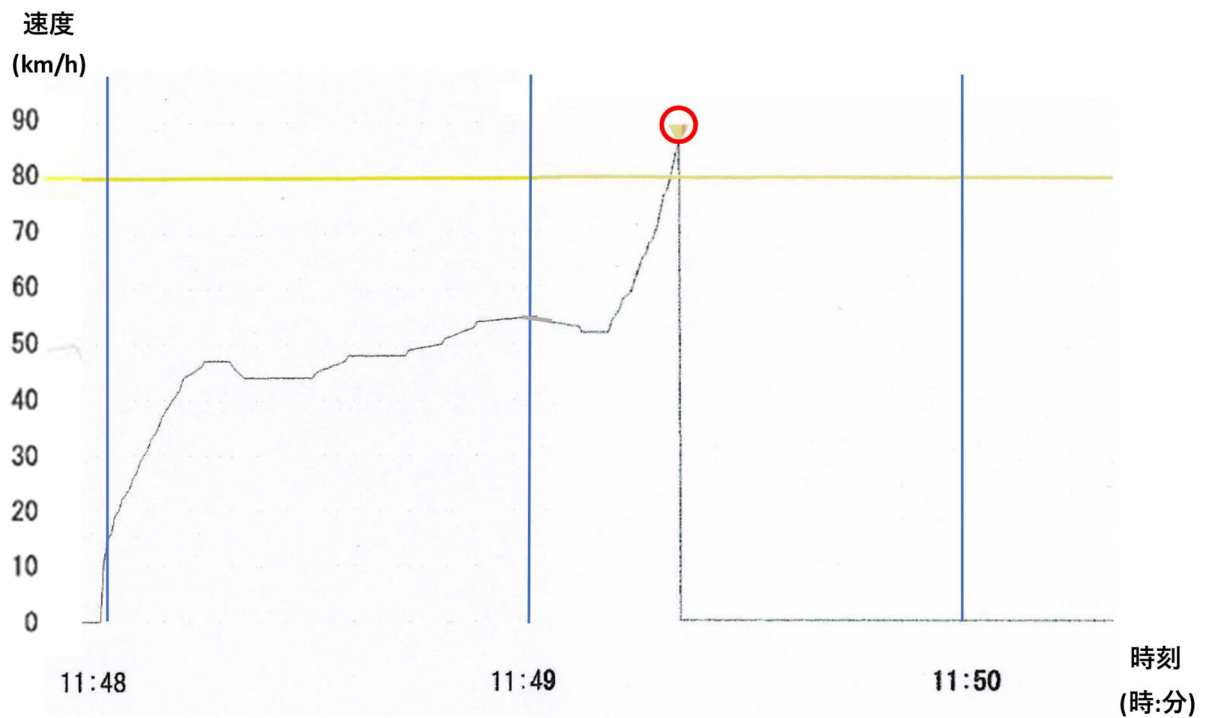
図 4 運行記録計の記録状況

- ・ 11 時 48 分頃に発進し、車速約 45km/h から 50km/h 強で走行し、11 時 49 分頃を過ぎたところで加速を始め、86km/h となったところで急速に減速し 0 km/h となっている。
- ・ 当該道路の最高速度規制は、通常時 50km/h となっているが、事故前の通常運転時にも当該規制の速度超過による運転が認められる。

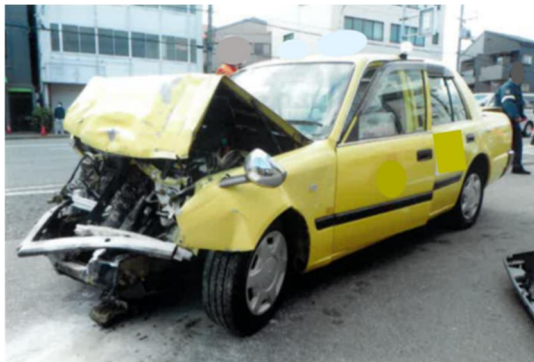
**写真 1 当該車両の損傷状況（左前部）**

当該車両は、前部のバンパーが脱落し、ボンネット及び左右のフロントフェンダーが大きく変形している。また、前面ガラスの割れや車室等の変形は認められなかった。

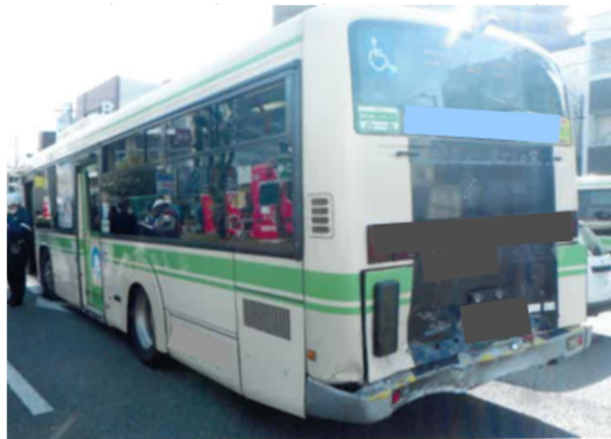
写真5 相手車両の損傷状況（後面）

- ・初度登録年は平成 22 年である。
- ・乗車定員 74[31]名の乗合バスである。
- ・当時の乗客数は、14 名であった。
- ・当該事故により後部のバンパー、ボデー及びエンジンルームカバーが変形破損し運転者が軽傷を負った。

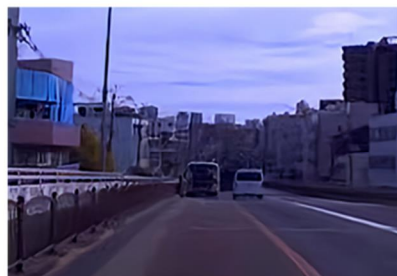
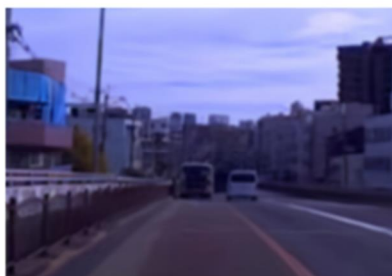
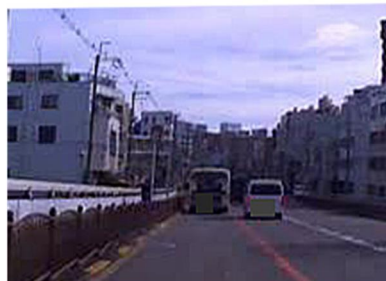
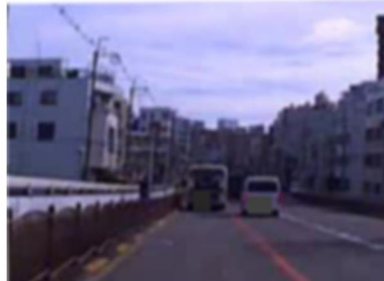
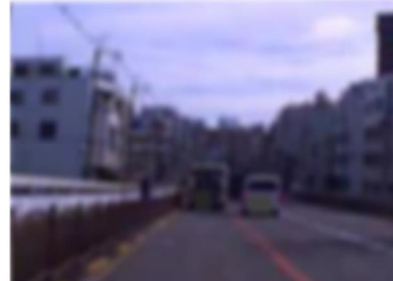
写真6 運転中の相手車両の見え方イメージ<sup>3</sup>（視力0.8は免許基準）

- ・片眼それぞれの視力のうち、より見える方の視力から、当該運転者の当時の両眼での視力は、0.3程度であったものと考えられる。
- ・当該運転者は、視力障害をきたす眼疾患（緑内障、白内障、加齢黄斑変性、眼底出血など）を発症していた可能性が考えられる。
- ・視力0.3の見え方は、白内障のみであった場合は下記写真6の状況と想定されるが、視野障害を発症した場合は、写真7にイメージされる見え方が一例として想定される。
- ・視野障害をきたす眼疾患は自覚症状がなく、ゆっくり進行するため、慣れも伴い、見えていると思ひ込むことが多い。また、視力0.1の目と比較するため、視力0.3は「とてもよく見える」と思ひ込むことがある。
- ・視力を含む目の状況は、本人の自覚症状がないことがあり、雇用する事業者においても、免許証の更新の事実のみによる運転可否の判断によらず、専門医への受診等を指導するなど適切な管理を行っていくことが必要である。
- ・「眼底検査（眼底カメラ撮影）」は、視力測定の結果と比べると、より客観的な評価が得られることから、事故原因の究明や視力低下の原因を探るうえで、眼疾患の有無を明らかにできるものと考えられるため、積極的な活用が望ま

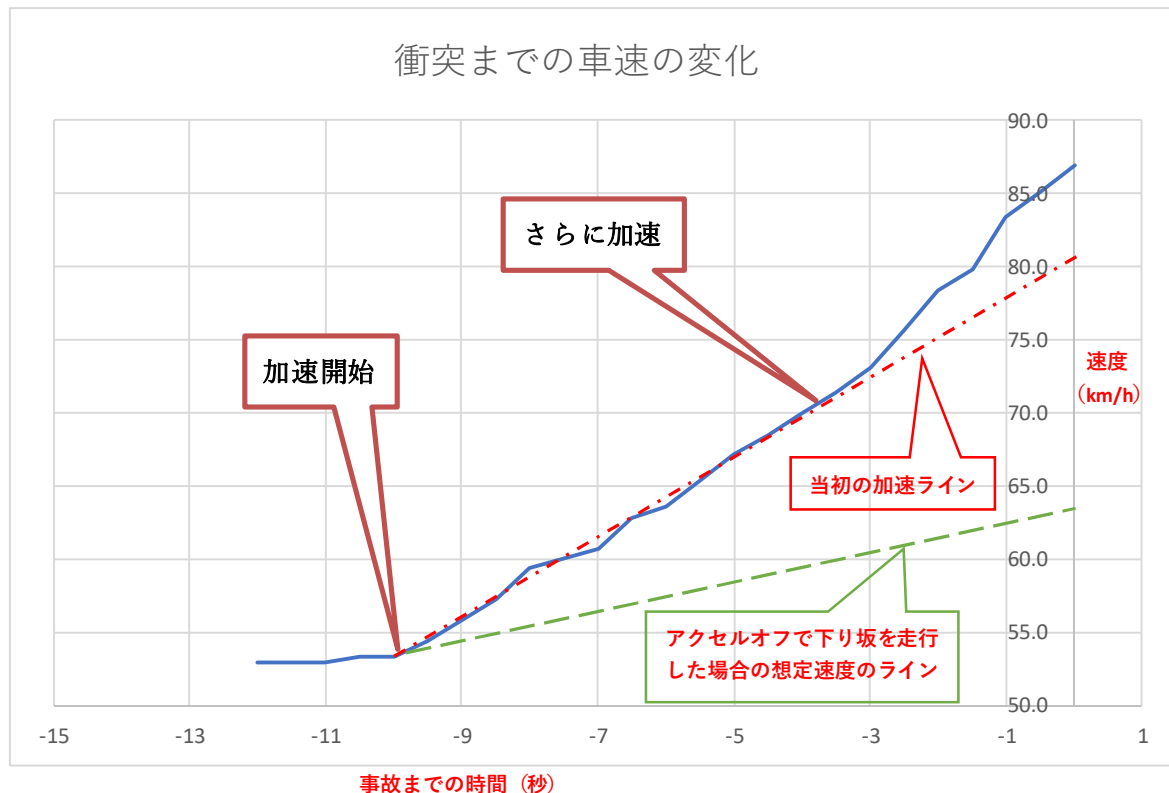
図 11 衝突までの加速の状況

当該車両は、図 11 に示すように、アクセルオフで下り坂を走行した場合の想定速度を超える速度で走行しており、アクセルペダルを継続して踏み込んだものと推定される。また、衝突約 4 秒前から、さらに加速している。

2.1.2.2 に記述したように、ドライブレコーダーの記録からは、衝突の約 4 秒前に当該運転者が顎を引き、口を結ぶなど表情が変化し、上体をシートバックに押し付けていることから、この時点で相手車両を認知したものと考えられる。同時にエンジン音が徐々に上昇していく状況が確認されることから、アクセルペダルをさらに強く踏みつけているものと考えられる。
