## 改善箇所説明図

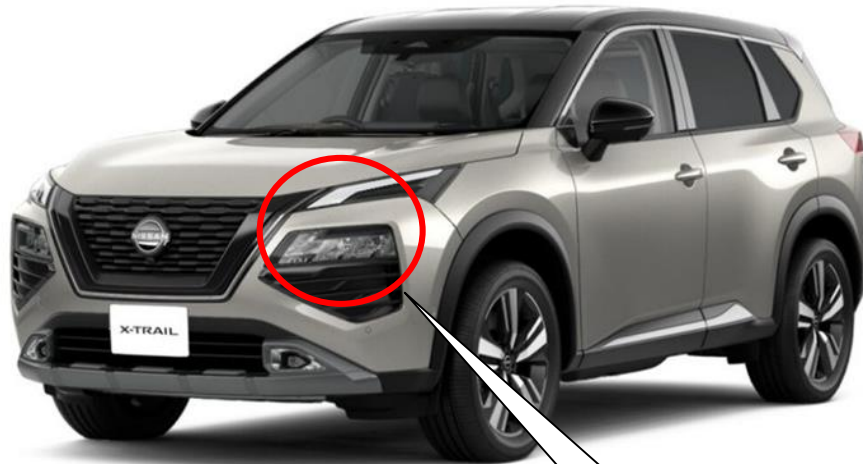
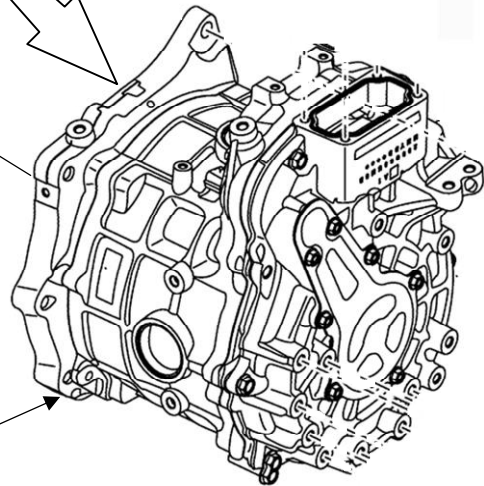
発電用モーター

### 基準不適合発生箇所

e-POWER車の発電用モーターにおいて、ステータコアへの絶縁材（ワニス）塗布量管理が不適切なため、ワニスの塗布量が少ないものがある。そのため、絶縁不良が発生し、絶縁不良により絶縁抵抗値が低下し、そのまま使用を続けると、e-POWERシステム警告灯の点灯及び、警告メッセージが表示され発電用モーターが発電を停止することで、EVバッテリーへ電源供給がされなくなり、走行できなくなるおそれがある。

全車両、発電用モーターのシリアル番号を確認し、不具合対象であれば対策品に交換する。

識別：銀色のシールをモデルナンバープレートの右横に貼り付ける。
