改善箇所説明図

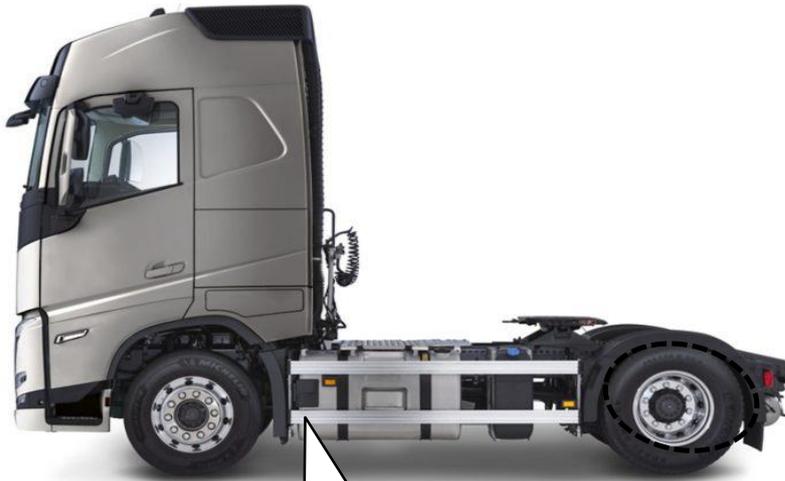
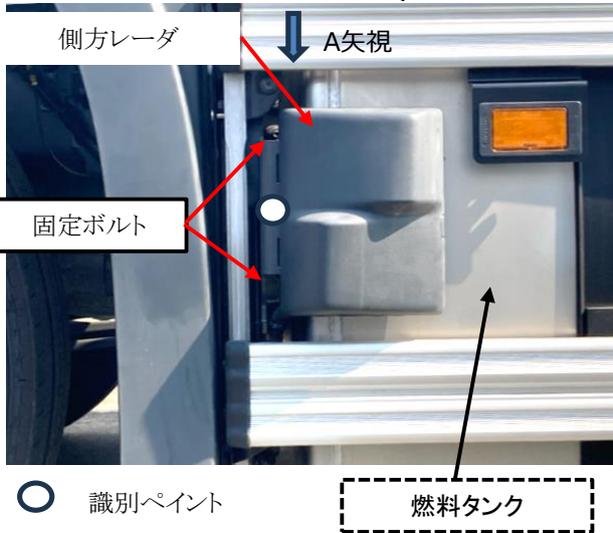
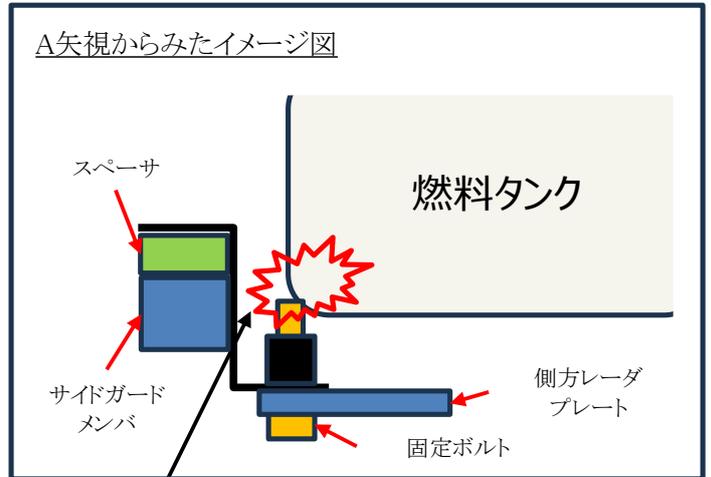
基準不適合発生箇所

側方衝突警報装置の左側方レーダにおいて、車幅の基準に合わせた移設に伴う検証が不十分なため、左側方レーダの固定ボルトが燃料タンクの端部に干渉しているものがある。そのため、そのままの状態で使用を続けると、振動等により燃料タンクが損傷し、最悪の場合、燃料が漏れるおそれがある。

全車両、左側方レーダ固定ボルトと燃料タンクの間隙を点検し、十分な隙間がない場合は、固定ボルトにワッシャを追加、または燃料タンクの位置を調整する。なお、深い傷跡が認められた場合は、燃料タンクを新品に交換する。
