## 改善箇所説明図

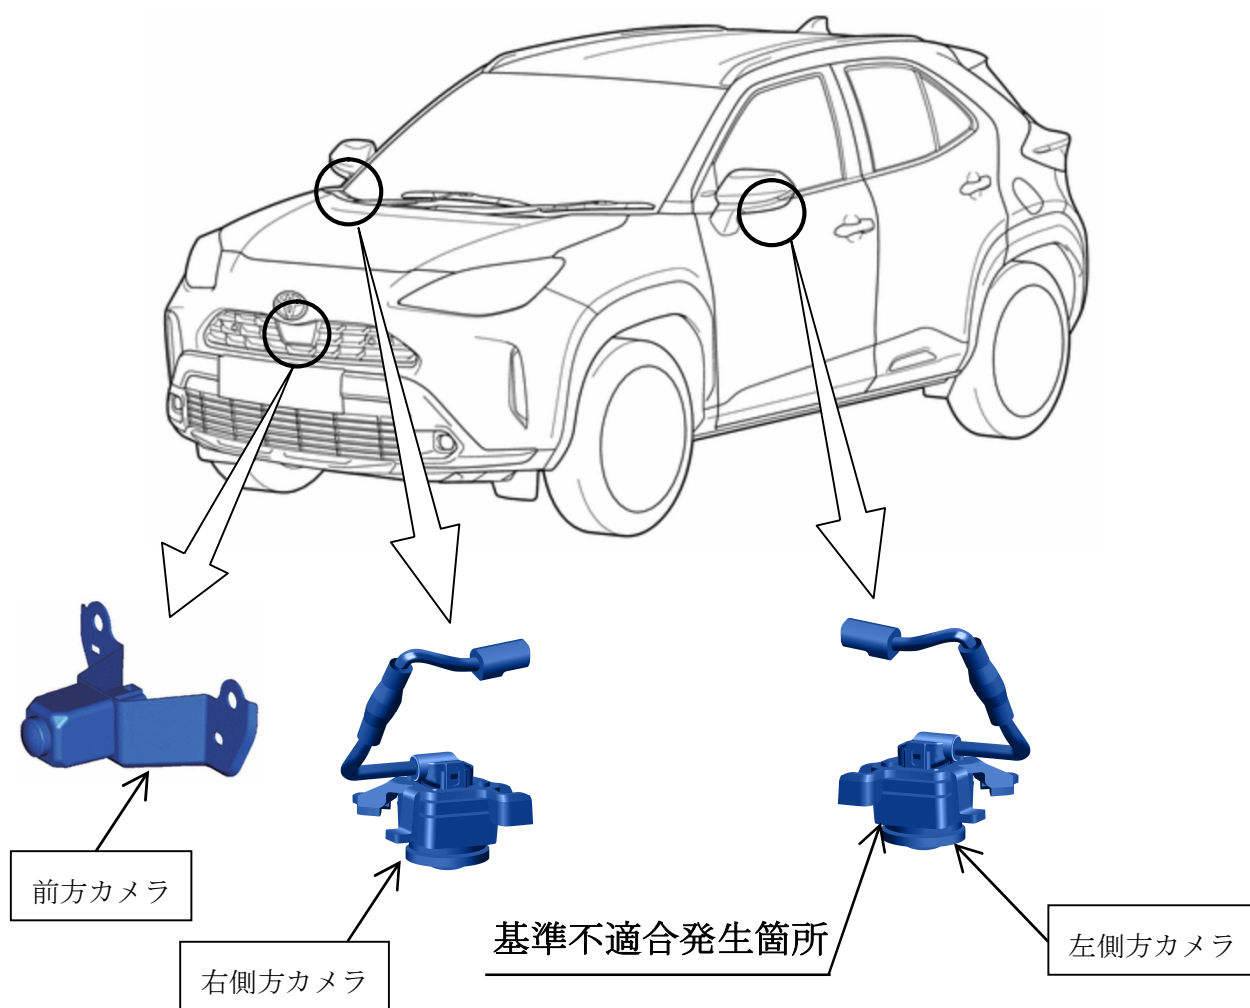
注：□ は点検・交換部品を示す。

パノラミックビューモニターの前方および側方カメラにおいて、カメラ回路素子の製造工程の検討が不十分なため、素子内部に亀裂が生じているものがある。そのため、使用過程で亀裂が進展して導通不良となり、車両の直左の映像が確認できず、保安基準に適合しないおそれがある。

全車両、当該カメラの製造番号を点検し、該当する場合は良品と交換する。

識別：改善済車両には、車台番号のハイフンの上に黄ペイントを塗布する。
