## 改善箇所説明図

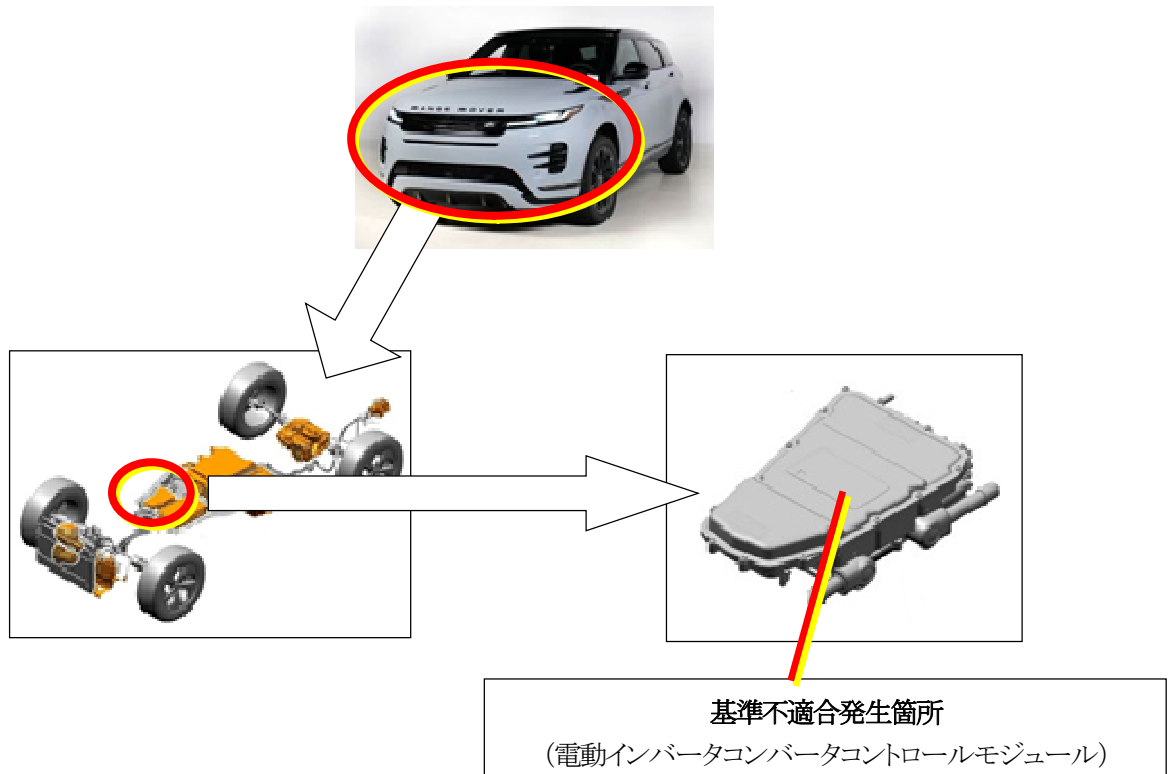
注：  は、プログラム更新部分を示す。

ハイブリッドシステムを制御する電動インバータコンバータコントロールモジュールの制御プログラムにおいて、設計検討が不十分なため、イグニッションスイッチをオフにしても完全なスリープ状態にならないことがある。そのため、イグニッションスイッチをオンにしても、原動機が始動せずモーターでの走行モードとなり、そのまま走行を続けてハイブリッドバッテリーの容量がなくなった場合、走行不能となる。

全車両、当該モジュール及び関連するモジュールのプログラムを対策プログラムに書き換える。  
識別：助手席ドアのボディ側上部、ドアヒンジボルトに銀色ペイントを塗布する。
