改善箇所説明図

不具合の概要

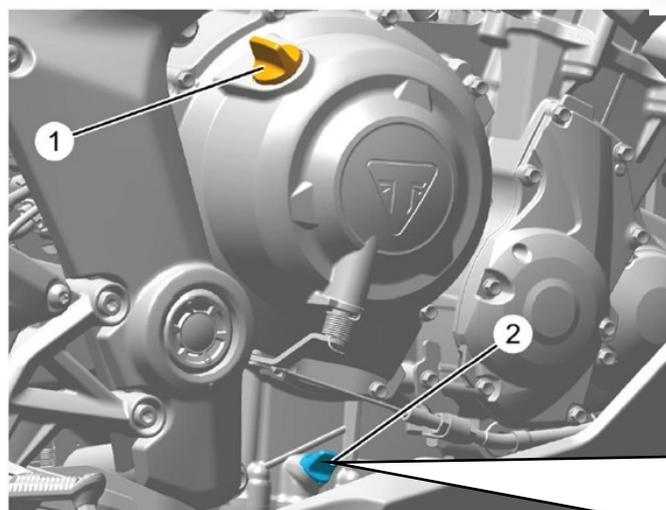
不具合箇所

① はオイル給油口を示す

原動機において、使用環境等に対する検討が不十分なため、急減速を繰り返すことにより、エンジン内でエンジンオイルが前方に偏り、油圧が低下することがある。そのため、エンジン内部の潤滑が不足し、最悪の場合、エンジンが破損し、走行不能となるおそれがある。

全車両、エンジンオイルを追加し、オイルレベルゲージを対策品に交換する。なお、エンジンを点検し、内部に損傷が発見された場合は、損傷状態に応じて交換する。また、取扱説明書の追補版を配布する。
