## 改善箇所説明図

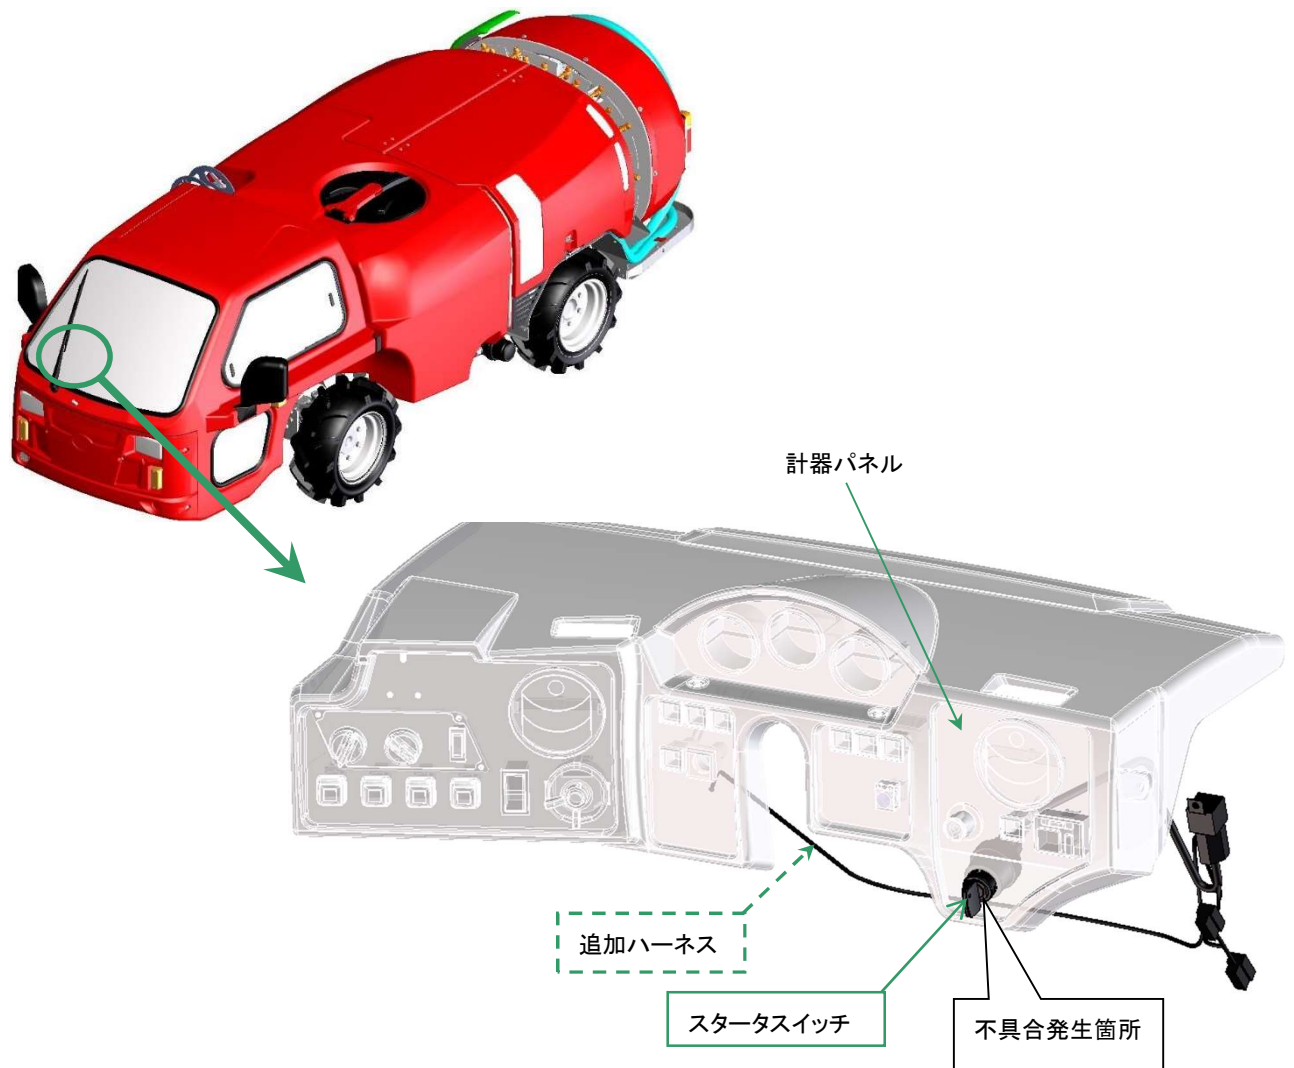
注：   は交換部品を示し、   は追加部品を示す。

農業用薬剤散布車のスタータスイッチにおいて、電気回路の設計検討が不適切なため、電装品の作動状況により、スタータスイッチに過電流が流れることがある。そのため、スタータスイッチ内部の樹脂が溶け、接点の接触不良が生じ、最悪の場合、エンジンが停止し、再始動できなくなるおそれがある。

全車両、スタータスイッチを新品に交換するとともに、ハーネスを点検し、対策品のハーネスを追加して電気回路を変更する。

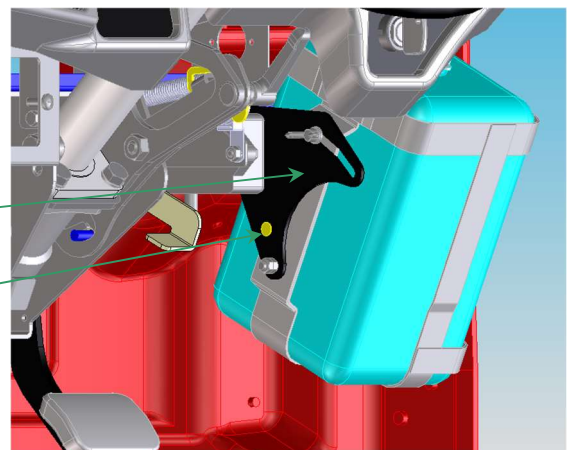
ウォッシャタンクステー

右図の場所(室内ウォッシャタンクステー)に黄色マーキングを実施する。

黄色マーキング
