# 改善箇所説明図

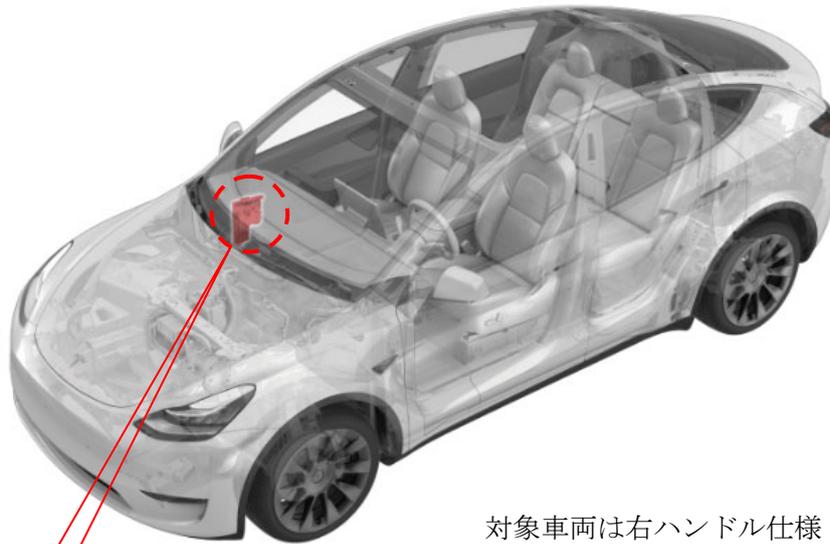
ボディコントローラモジュール

基準不適合発生箇所

右側のボディコントローラモジュールにおいて、設計検討が不十分なため、運転席側パワーウィンドウの制御プログラムが不適切なものがある。

そのため、指を挟んだ際等に、挟み込み防止機能が正常に作動せず、保安基準に適合しないおそれがある。

全車両、OTAにより、当該プログラムを対策プログラムに書き換える。

識別：ソフトウェアバージョン 2025.26.7+ 以降
