## 改善箇所説明図

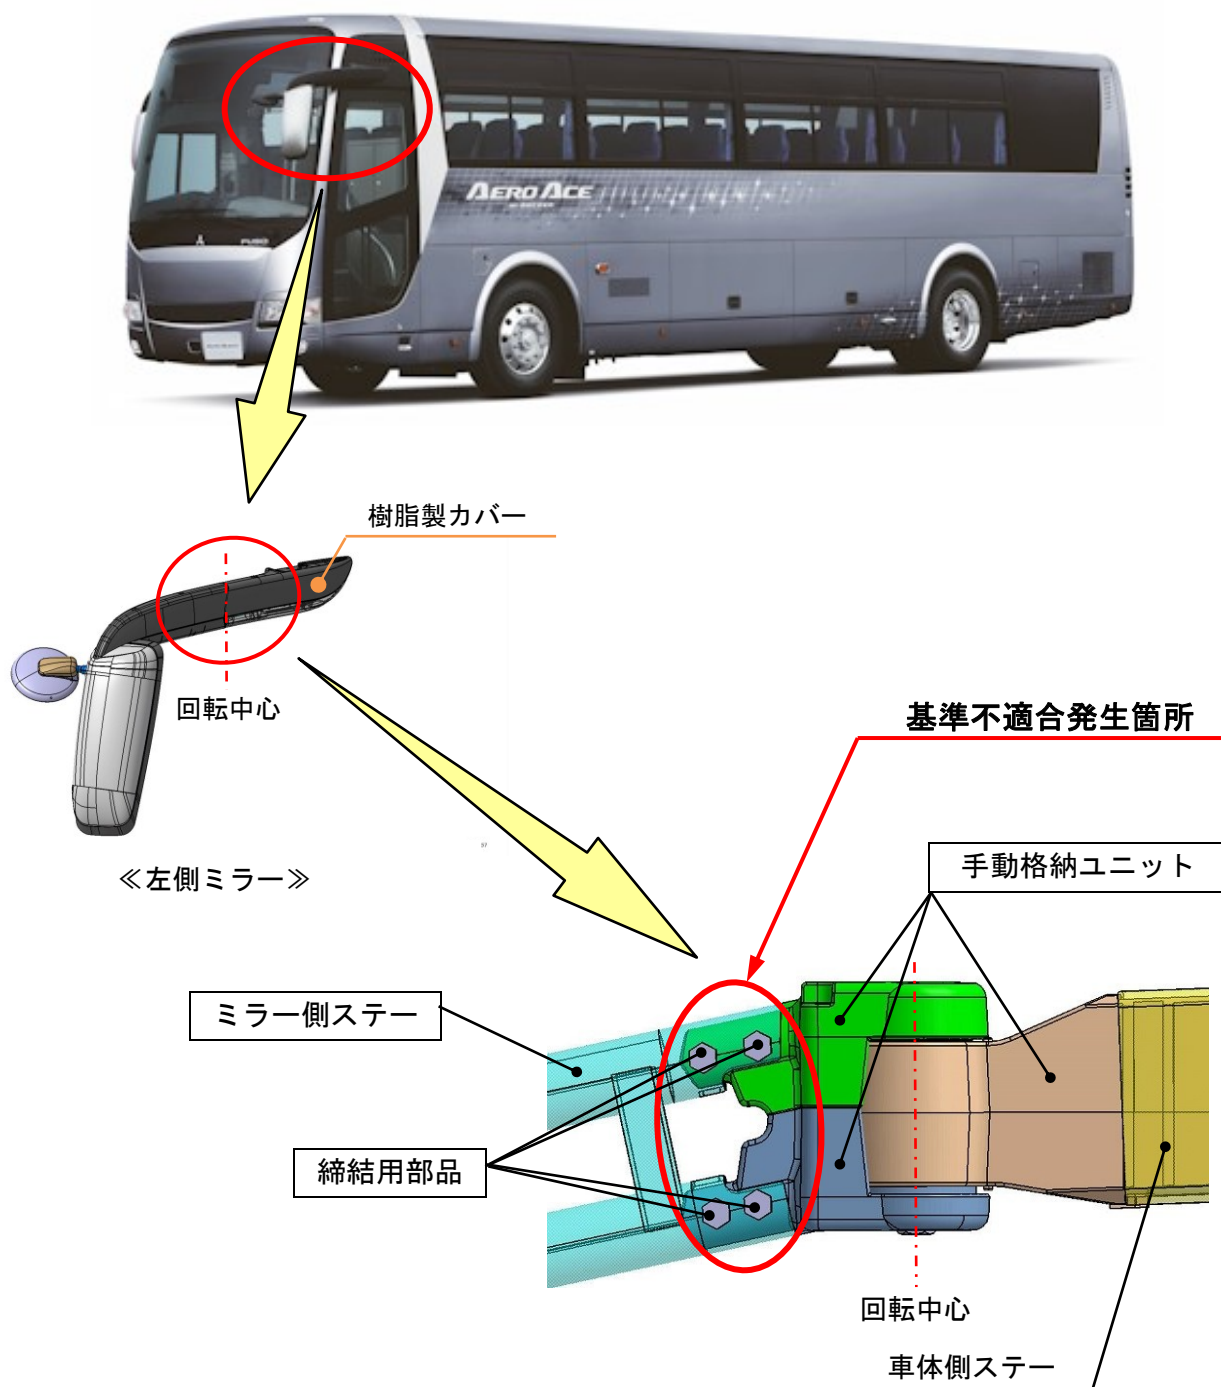
手動格納式左側ミラーにおいて、評価方法の検討が不十分のため、走行時の振動等により手動格納式ユニットのユニットフランジ部に亀裂が生じることがある。そのため、そのままの状態で使用を続けると亀裂が進展して、最悪の場合、ミラーが脱落するおそれがある。

全車両、手動格納ユニット、ミラー側ステー、およびこれらの締結用部品を対策品に交換する。

識別：作業完了車には、左後方点検リッド裏に白色のペイントを塗布する。
