## 改善箇所説明図

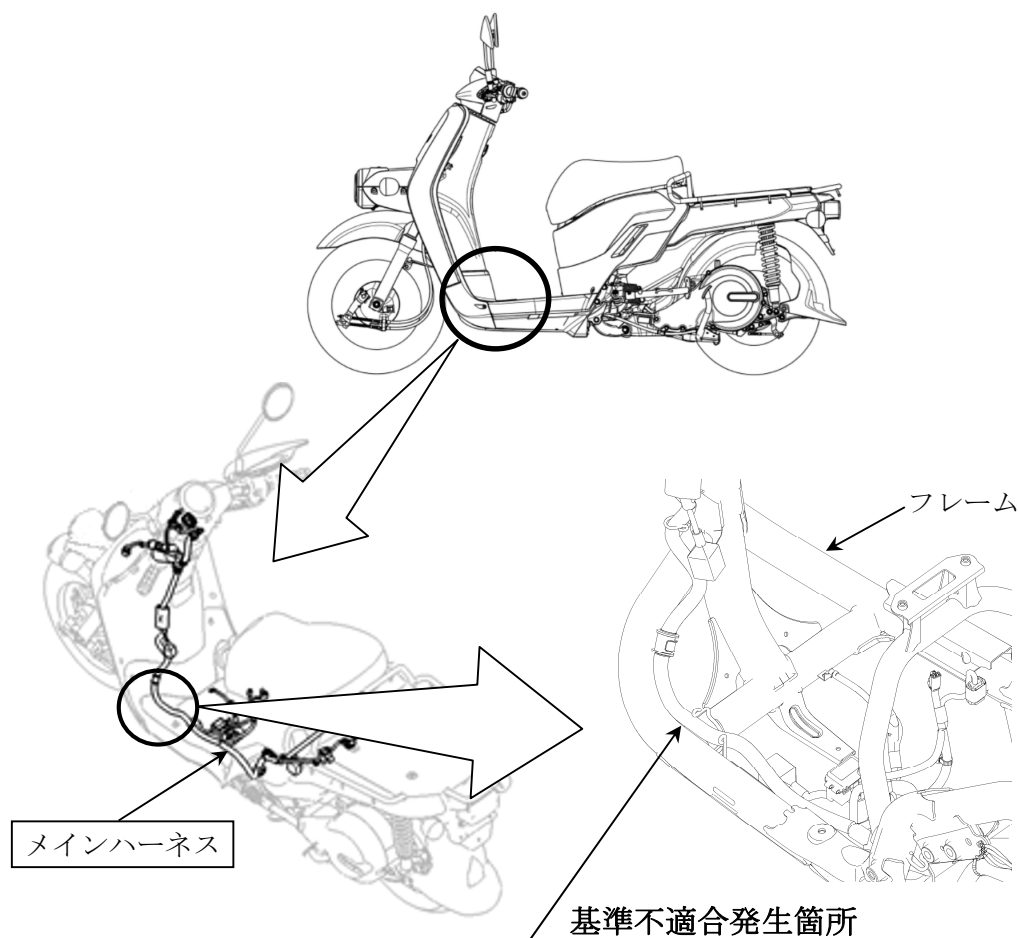
電気配線において、フレーム溶接時のスパッタ※除去指示が不適切なため、メインハーネスの通線部にスパッタが残留しているものがある。そのため、当該ハーネスがスパッタと干渉し、そのまま使用を続けると、電線の被覆が摩耗し、芯線が露出して短絡すると、前照灯、方向指示器、速度計等の作動不良や走行不能となるおそれがある。

※溶接作業中に発生した金属粒子等がフレームに付着したもの

全車両、メインハーネスの損傷を点検し保護材（グロメット等）を追加する。また、メインハーネスが損傷している場合は対策品と交換する。

識別：車台番号打刻部付近に赤色の識別ラベルを貼付する。
