## 改善箇所説明図

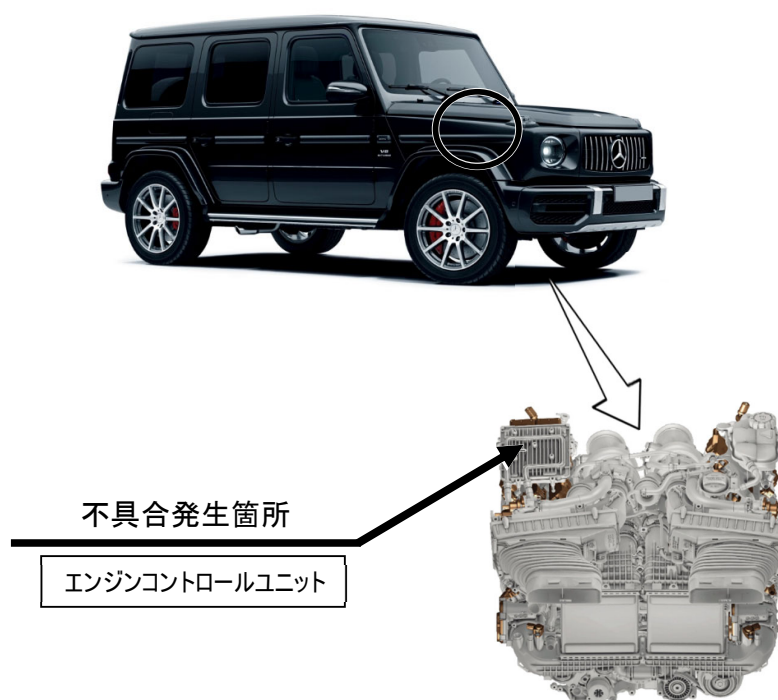
注:  は、制御プログラムを書き換える部位を示す。

エンジンコントロールユニットにおいて、制御プログラムが不適切なため、触媒の劣化が適切に検出されないことがある。そのため、正しくエンジン警告灯(MIL)が点灯せず、保安基準に適合しないおそれがある。

全車両、エンジンコントロールユニットの制御プログラムを対策された制御プログラムに書き換える。

識別：車台番号の付近に黄色の識別ペイントを塗布する
