## 改善箇所説明図

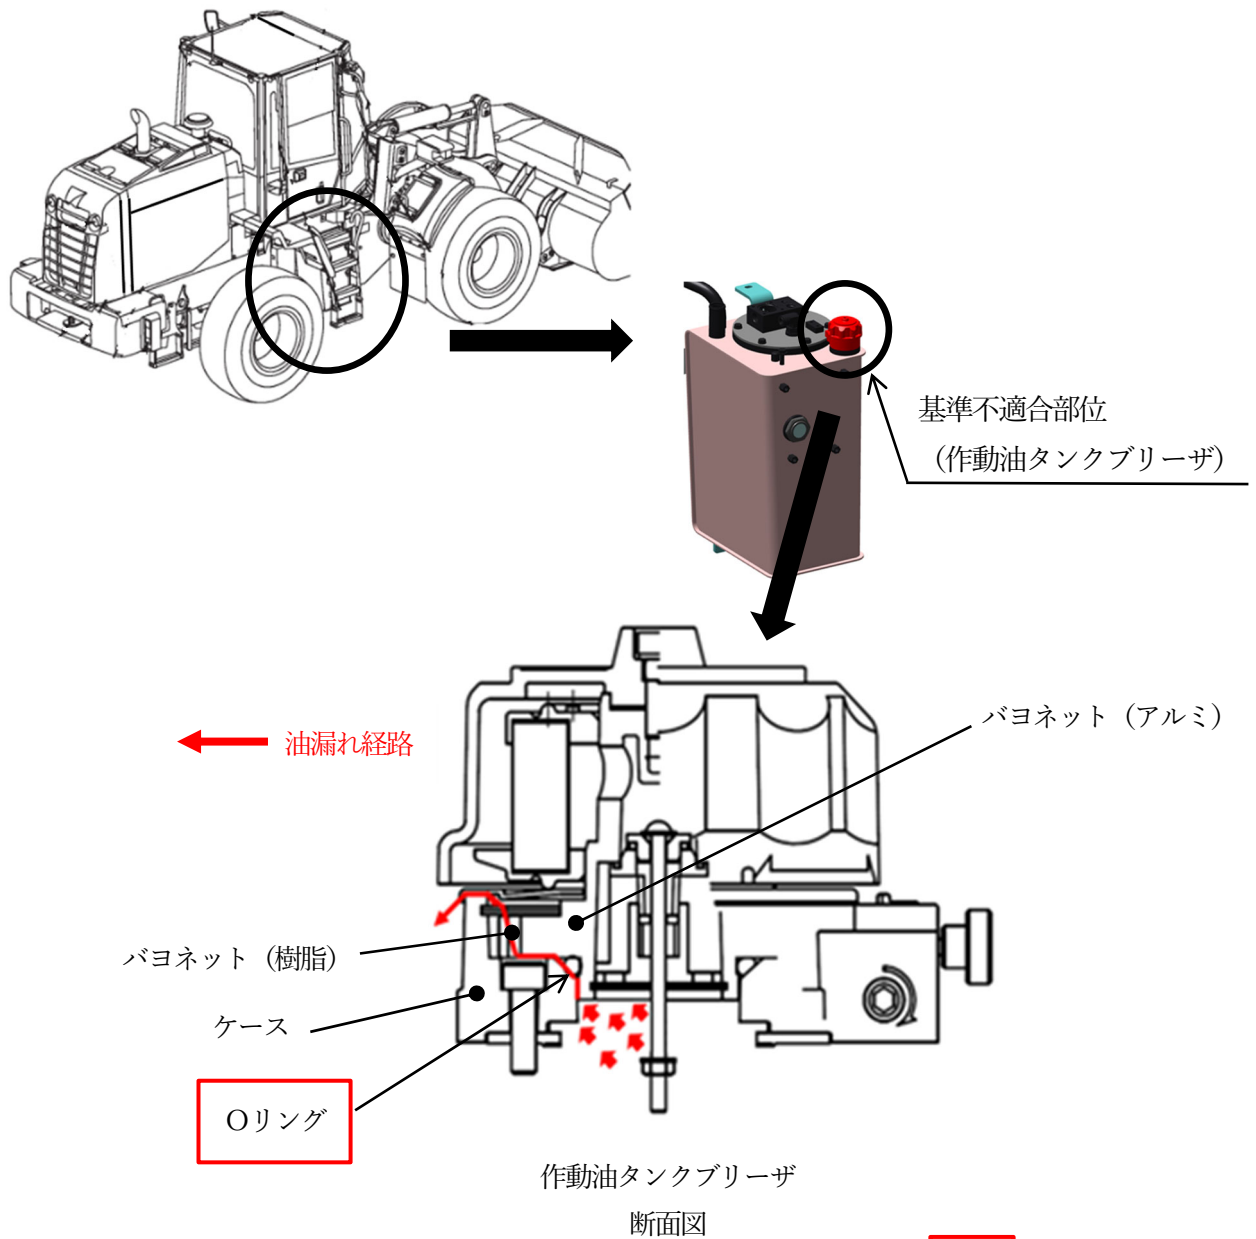
注： Oリング は、交換部品を示す。

ショベル・ローダの作動油タンクブリーザにおいて、カバーとケースを密着させる溝の寸法管理が不適切なため、ケース部のバヨネット（樹脂）とカバー部のバヨネット（アルミ）に隙間が生じているものがある。また、Oリングの寸法検討が不十分なため、つぶし代が小さくなるものがある。

そのため、Oリングで隙間を十分に埋めることができなくなり、そのまま使用を続けると、作動油タンクの内圧により作動油が著しく漏れることがある。

改善措置の内容：全車両、Oリングを対策品に交換する。

識別：キャブ内のヒューズボックスカバーの裏面に青色のペイントを塗布する。
