# 改善箇所説明図

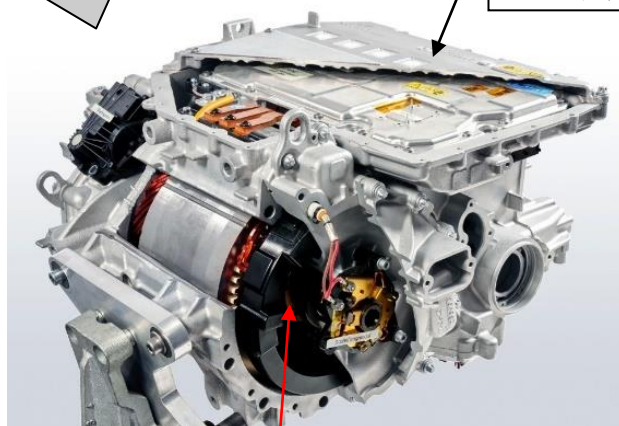
基準不適合発生箇所

電動制御ユニット

電動駆動ユニット

電動制御ユニットの高電圧システムの絶縁モニタリング機能において、設計検討が不十分なため、電動駆動ユニット内のブラシモジュールとベアリングシールド間に異物が付着して絶縁不良が発生した場合に、絶縁抵抗の異常箇所を正しく検知できないことがある。そのため、回路全体に絶縁抵抗異常が発生していると誤認識することで、高電圧バッテリーシステムをシャットダウンして走行停止し、再始動できないおそれがある。

全車両、絶縁モニタリング機能のソフトウェアを対策プログラムに書き換える。

識別：作業完了車は、液晶モニターの設定画面で表示させることが出来るプログラムのバージョンが、03/2025.71 以上であることにより識別する。なお、ZAA-42DU44 は 07/2025.55 以上であることにより識別する。
