## 改善箇所説明図

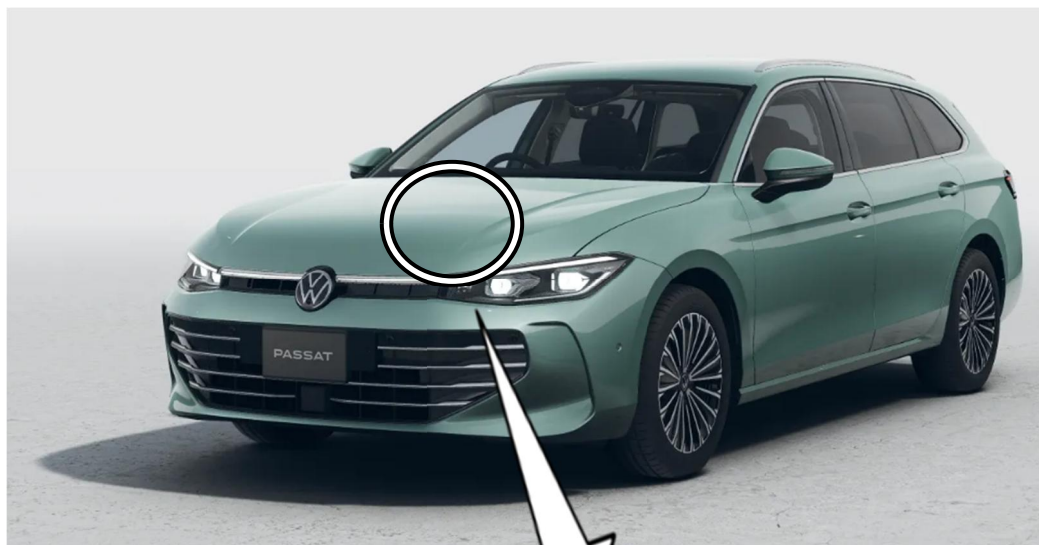
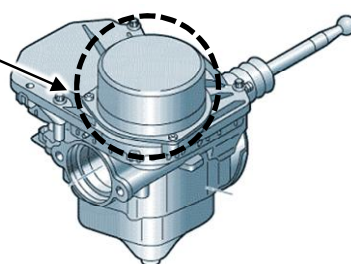
電気式ブレーキ倍力装置  
コントロールユニット

電気式ブレーキ倍力装置のコントロールユニットにおいて、制御プログラムの検討が不十分なため、トラベルアシスト<sup>(※1)</sup>が作動中にステアリングホイールから手を放したことを一定時間検知すると、システムが行う短いブレーキ操作を、運転者が行うブレーキ操作と誤検知し、トラベルアシストが無効化されることがある。そのため、運転者が運転不能になった場合に、トラベルアシストからエマージェンシーアシスト<sup>(※2)</sup>へ切替えが行われず、運転者に対する警告音を吹鳴せず、保安基準に適合しない。

全車両、電気式ブレーキ倍力装置のコントロールユニットを対策プログラムに書き換える。なお、それに伴い、他システムとの通信確認や制御ロジックの再調整等を行う。
