## 改善箇所説明図

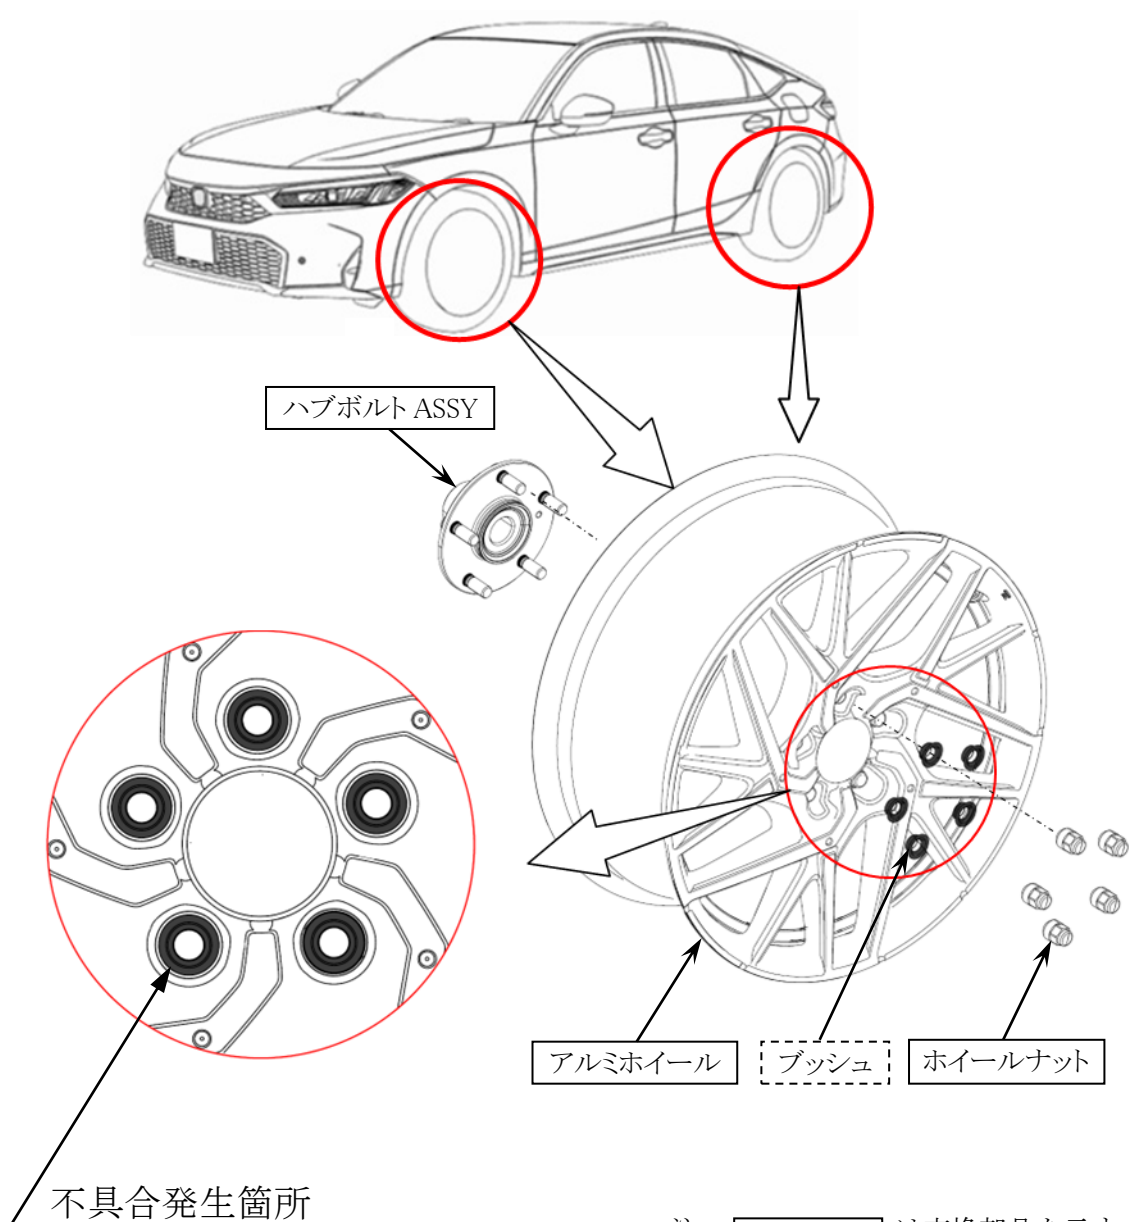
注：  は交換部品を示す。

は点検部位を示す。

後付け用品として販売したアルミホイールにおいて、ホイールナット締結座面へのブッシュ圧入工程が不適切なため、ブッシュが圧入されていないものがある。そのため、そのまま使用を続けると、締結座面が変形し、ホイールナットが緩み、最悪の場合、アルミホイールが外れるおそれがある。

全車両、ホイールナット締結座面を点検し、ブッシュが圧入されていないものは、アルミホイールを良品に交換し、ハブボルト ASSY・ホイールナットを新品に交換する。

対策後の識別：ボンネットの右側ヒンジ、上側締め付けボルトに黄色ペイントを塗布する。
