# 改善箇所説明図

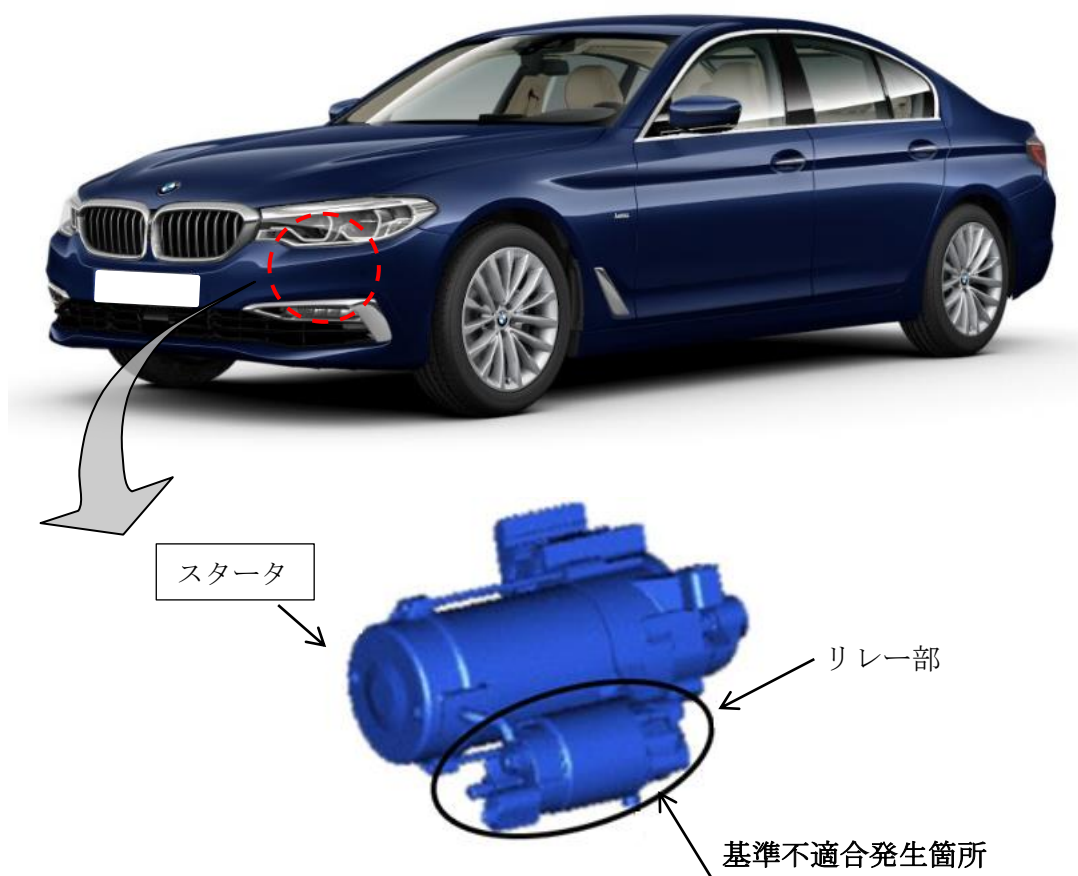
注)  は交換する部品を示す。

スタータにおいて、防水性の検討が不十分なため、水溜まり等を勢いよく走行するとスタータのリレー内部に水が浸入することがある。  
そのため、そのまま使用を続けると、接点部が短絡しエンジン始動不能や、最悪の場合、火災に至るおそれがある。

全車両、当該スタータを対策品と交換する。

識別：作業完了車は、左フロントドアのロウヒンジのボルト(頭)に白ペイントを塗布する。
