## 改善箇所説明図

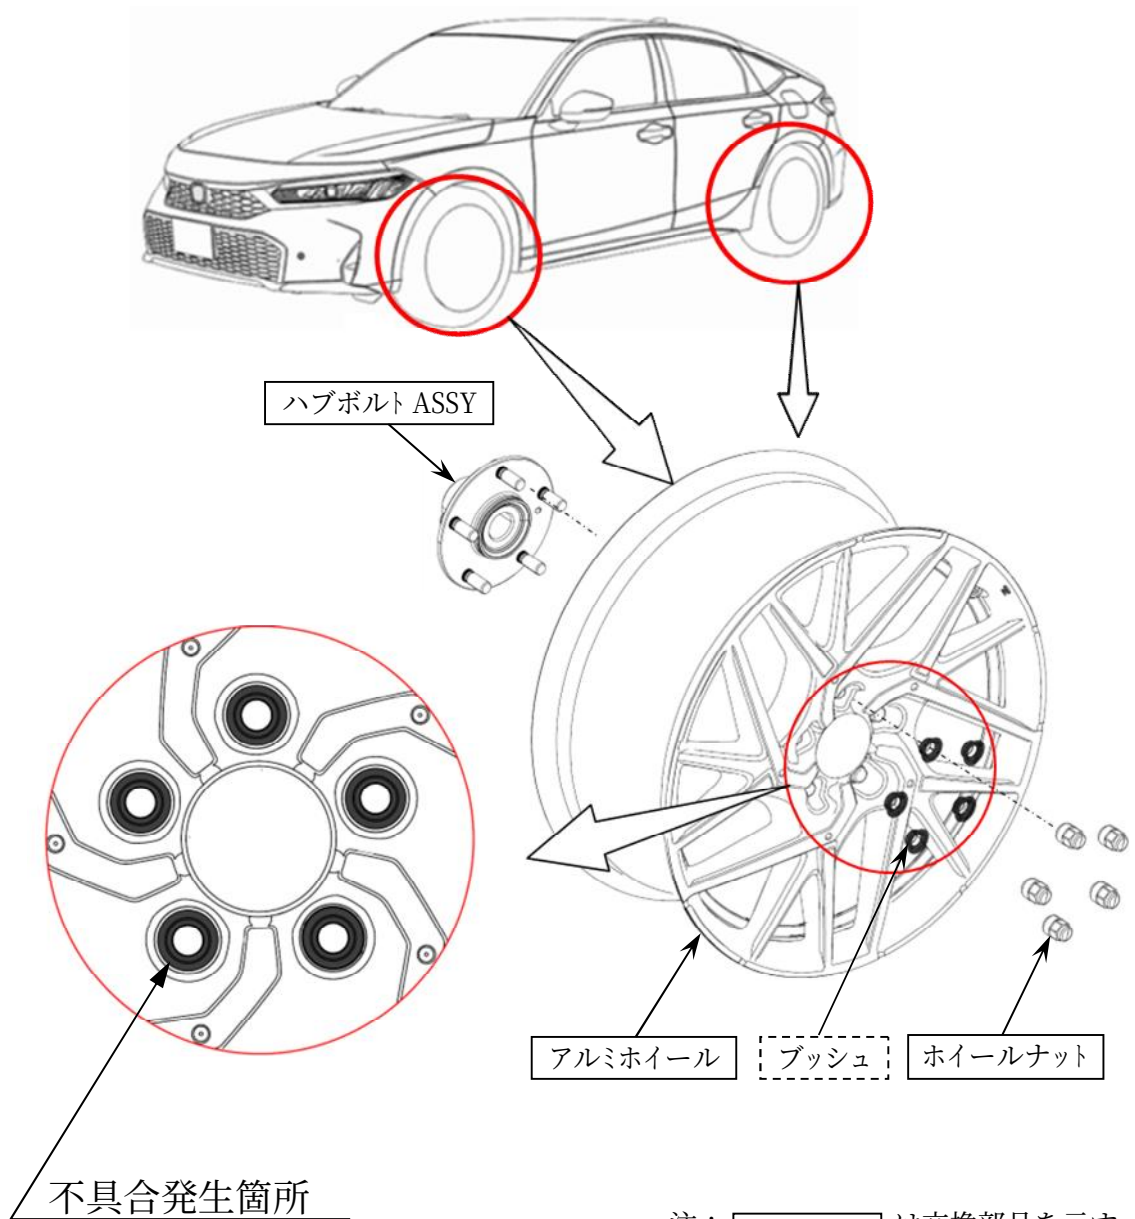
注：  は交換部品を示す。

は点検部位を示す。

後付け用品として販売したアルミホイールにおいて、ホイールナット締結座面へのブッシュ圧入工程が不適切なため、ブッシュが圧入されていないものがある。そのため、そのまま使用を続けると、締結座面が変形し、ホイールナットが緩み、最悪の場合、アルミホイールが外れるおそれがある。

全車両、ホイールナット締結座面を点検し、ブッシュが圧入されていないものは、アルミホイールを良品に交換し、ハブボルト ASSY・ホイールナットを新品に交換する。

識別：ボンネットの右側ヒンジ、上側締め付けボルトに黄色ペイントを塗布する。
