## 改善箇所説明図

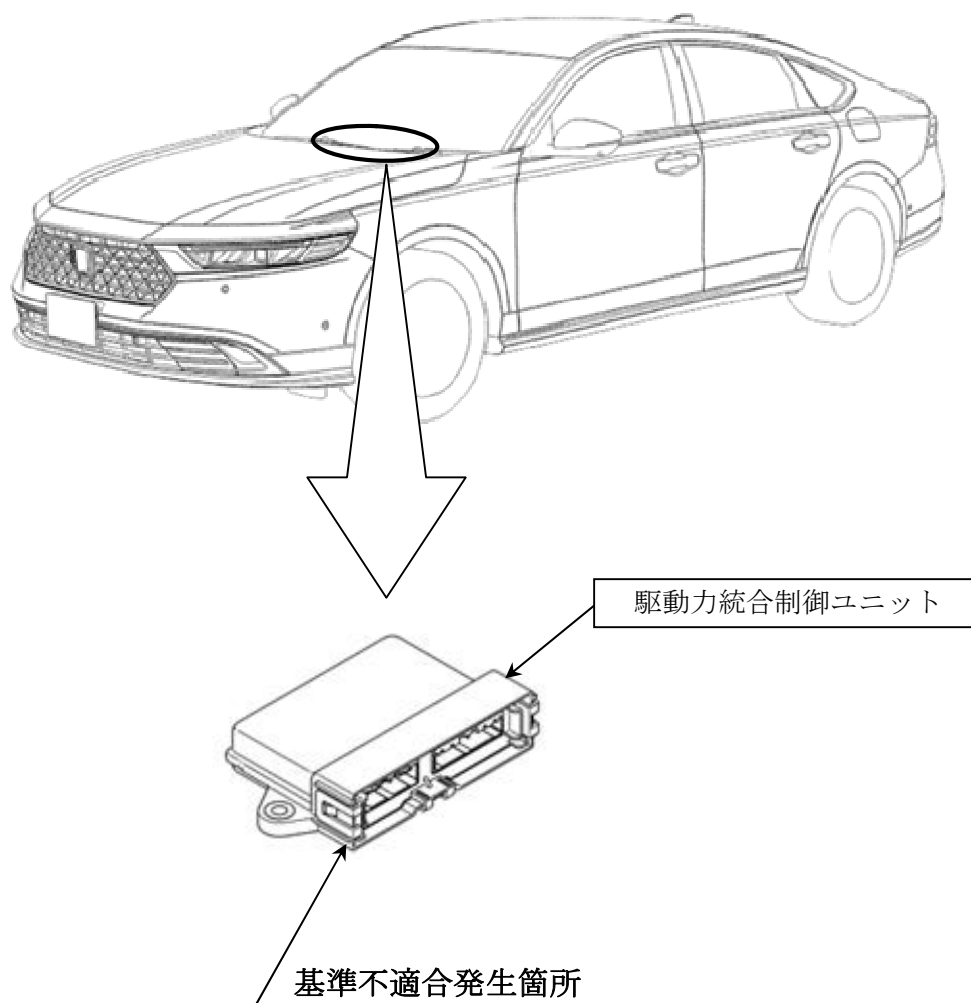
原動機において、駆動力統合制御ユニットの制御プログラムが不適切なため、当該ユニットの電源用ICから発生する電気ノイズにより、故障と誤判定することがある。そのため、パワーシステム警告灯等が点灯し、フェールセーフが働き、エンジン及び駆動モータが停止して走行できなくなる。また、車載式故障診断装置(OBD)のデータが消去し、保安基準に抵触するおそれがある。

全車両、駆動力統合制御ユニットを対策プログラムに書き換える。

識別：車台番号打刻の下二桁目上部に黄色ペイントを塗布する。
