## 改善箇所説明図

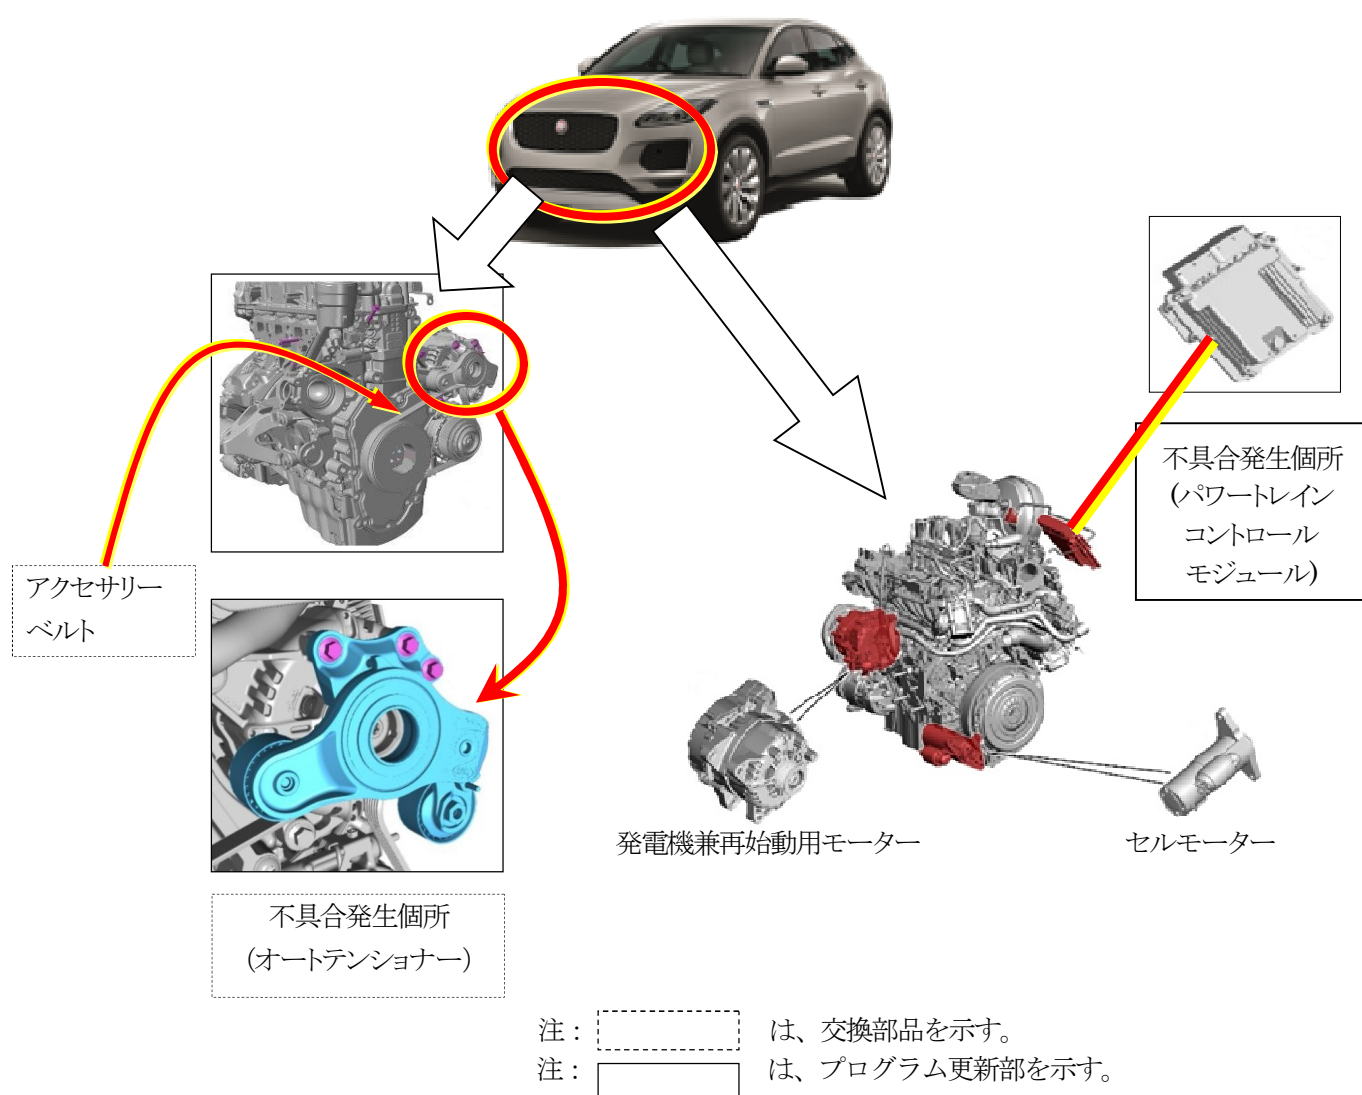
### 基準不適合発生箇所

- ① アクセサリベルトの張力を一定に保つためのオートテンショナーのベアリングの耐久品質が良好でなく、また、ベルトの温度変化に対する耐摩耗性及び耐久性が不足しているため、経時劣化により折損することがある。
- ② セルモーターでエンジンを始動する条件を正しく検知できないために、セルモーターが作動せず、常に原動機の再始動用モーターが使用され、その結果再始動用モーターを駆動するベルト(アクセサリベルト)に負荷がかかり、当該ベルトが折損することがある。

そのため、そのまま使用を続けると、最悪の場合、発電不足により警告灯が点灯し、バッテリーが上がり、燃料装置、点火装置等の電装品の使用が出来ず、原動機が停止し走行不能或いはオーバーヒートに至るおそれがある。

- ① 全車両、オートテンショナー及びアクセサリベルトを対策品に交換する。
  - ② 全車両、パワートレインコントロールモジュールのプログラムを更新する。
- 識別：助手席ドアボディ側上部、ドアヒンジボルトに黒ペイントを塗布する。
