# 改善箇所説明図

リアシート左右アウターヘッドレスト

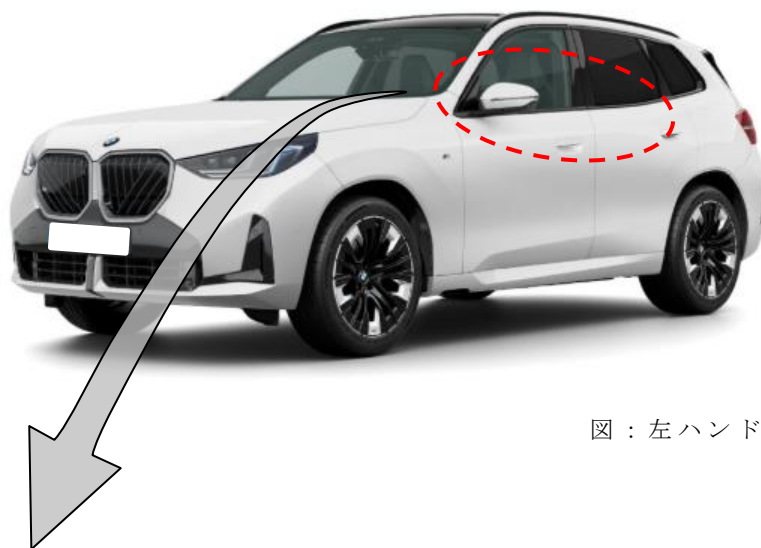
図：左ハンドル車

リアシートの左右アウターヘッドレストにおいて、製造工程が不適切なため、ヘッドレストバーとヘッドレストボックス間のダウエルピンが正しく組み付けられていないものがある。  
そのため、車両の衝突等による衝撃を受けた際、当該部位の剛性不足により、後部座席乗員の頭部を十分に保護できないおそれがある。

全車両、リアシートの左右アウターヘッドレストを良品と交換する。

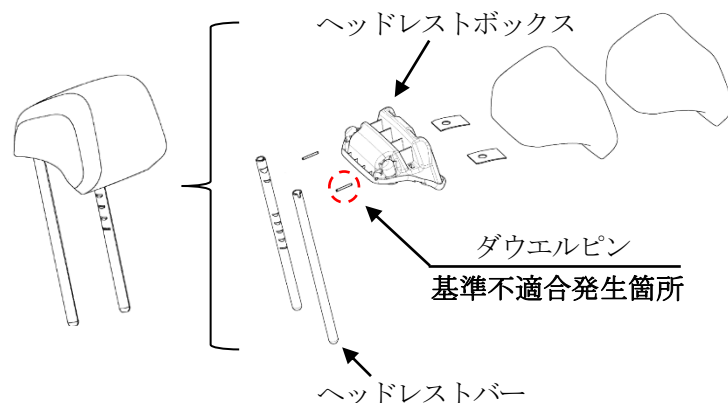
リアシートアウターヘッドレスト分解図

注)   は、交換する部品を示す。
