## 改善箇所説明図

リアショックアジャスターマウントブラケット

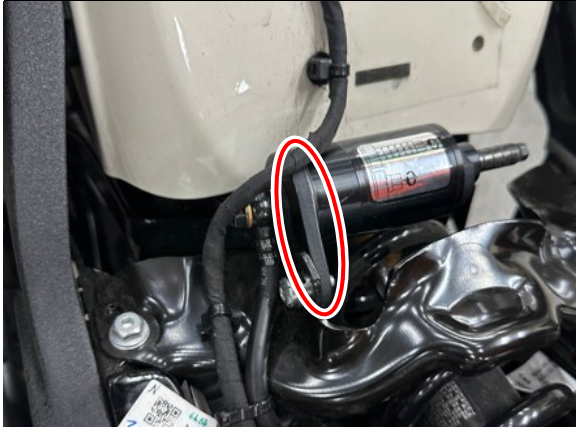
リアショックアジャスターのマウントブラケットにおいて、強度検討が不十分なため、エンジン高回転時の車両振動により、当該ブラケットが共振し亀裂が発生することがある。そのため、亀裂が進展して破断し、リアショックアジャスターが脱落しリアタイヤと接触することで、リアタイヤのトレッド面が削れ、タイヤ空気圧が低下し、走行中にバランスが取れなくなり転倒するおそれがある。

全車両、リアショックアジャスターにクロスメンバーキャディを追加する。  
なお、リアショックアジャスターのブラケットを点検し、損傷があれば新品に交換する。
