改善箇所説明図

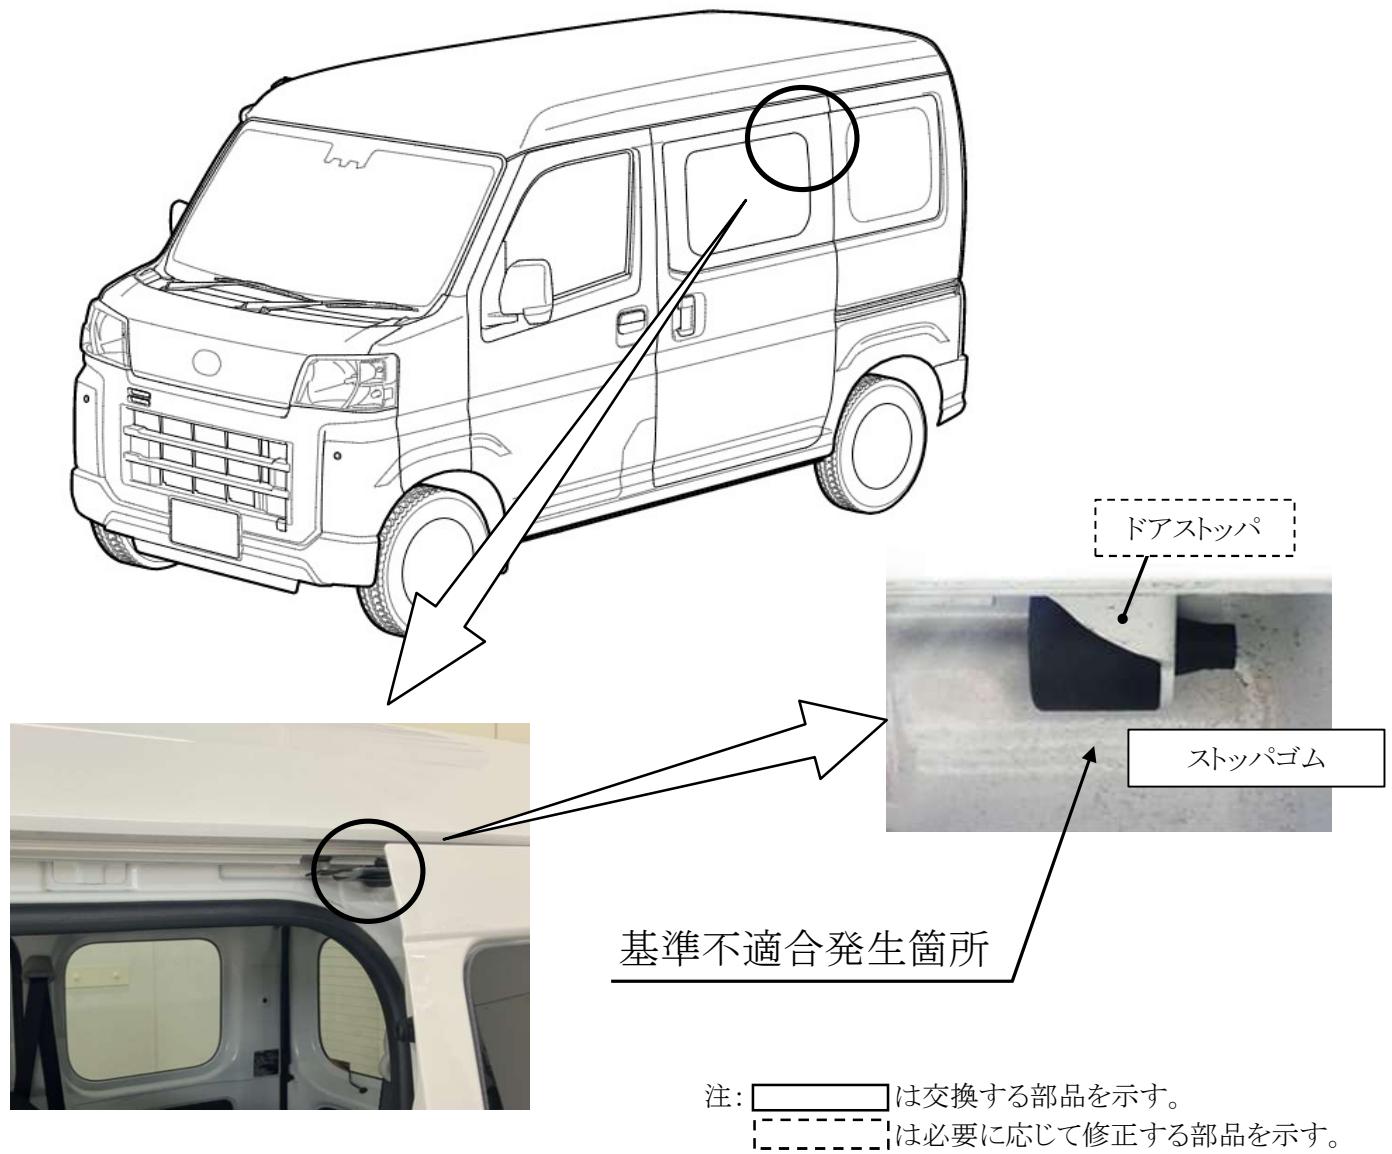
手動式スライドドアにおいて、ドアストップの設計検討が不十分であったため、スライドドアを強く開くと、ドアストップが変形することがある。そのため、そのまま使用を続けると、変形が徐々に大きくなり、最悪の場合、スライドドアがドアストップを越えて引っ掛かり、スライドドアを閉めることができなくなるおそれがある。

全車両、ドアストップを点検するとともにストッパゴムを対策品に交換する。なお、点検でドアストップに変形が認められた場合は修正する。
