## 改善箇所説明図

### 基準不適合発生箇所

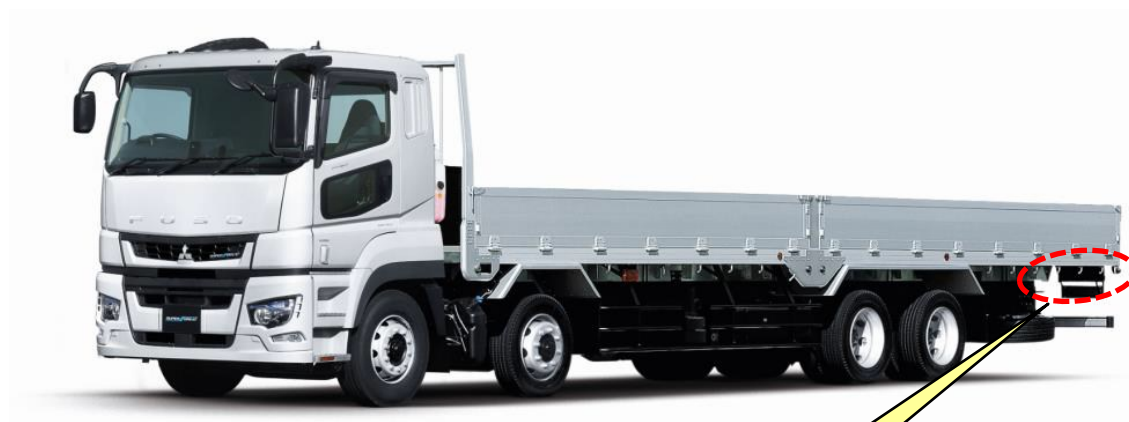
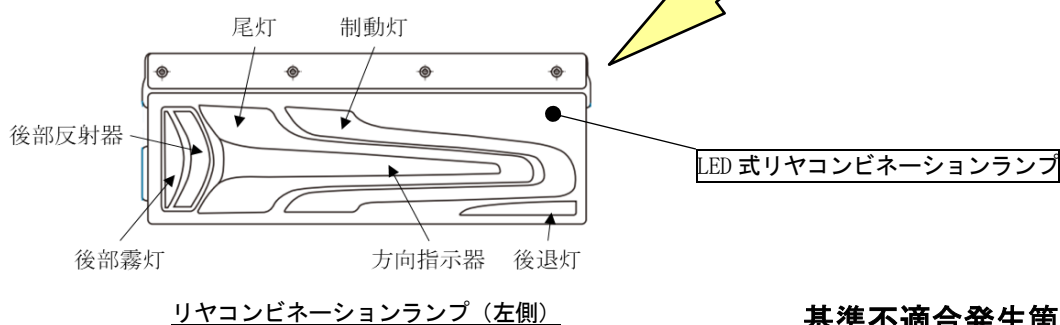
LED式リヤコンビネーションランプにおいて、電気回路の設計検討が不十分なため、回路に流れる電圧が車両からの供給範囲にもかかわらず過電圧保護回路が作動することがある。そのため、通常回路への電源供給が不足して各灯火器が正常に作動せず、保安基準に抵触する。

全車両、対策品の LED 式リヤコンビネーションランプに交換する。

注：□ は、交換する部品を示す。

識別：作業完了車には、右側 LED 式リヤコンビネーションランプ裏面左端に白色ペイントを塗布する。
