## 改善箇所説明図

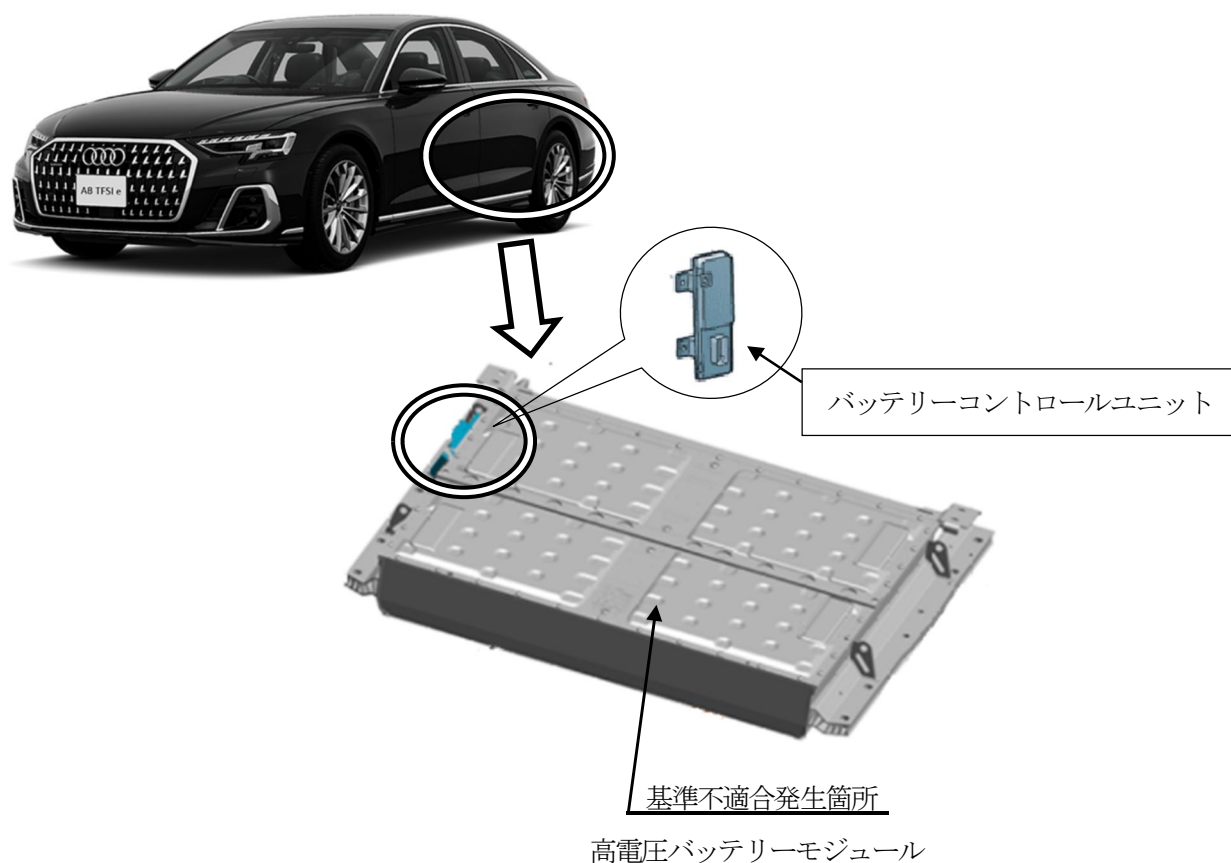
注：   は、プログラムを更新する部品を示す。

高電圧バッテリーモジュールにおいて、製造工程が不適切なため、使用過程で重要な技術パラメータに偏差が生じることがある。そのため、高電圧バッテリーの充電時に当該モジュールが過熱し、最悪の場合、火災に至るおそれがある。

全車両、バッテリーコントロールユニットを、車両自己診断機能を備えた対策プログラムに書き換える。なお、当該対策プログラムにより高電圧バッテリーモジュールの異常が確認された場合は、高電圧バッテリーの点検を行い、必要に応じてバッテリーモジュールを良品と交換する。

識別：「93QQ」と記入したキャンペーステッカーをラゲッジルーム右側カバー側面に貼付する。
