## 改善箇所説明図

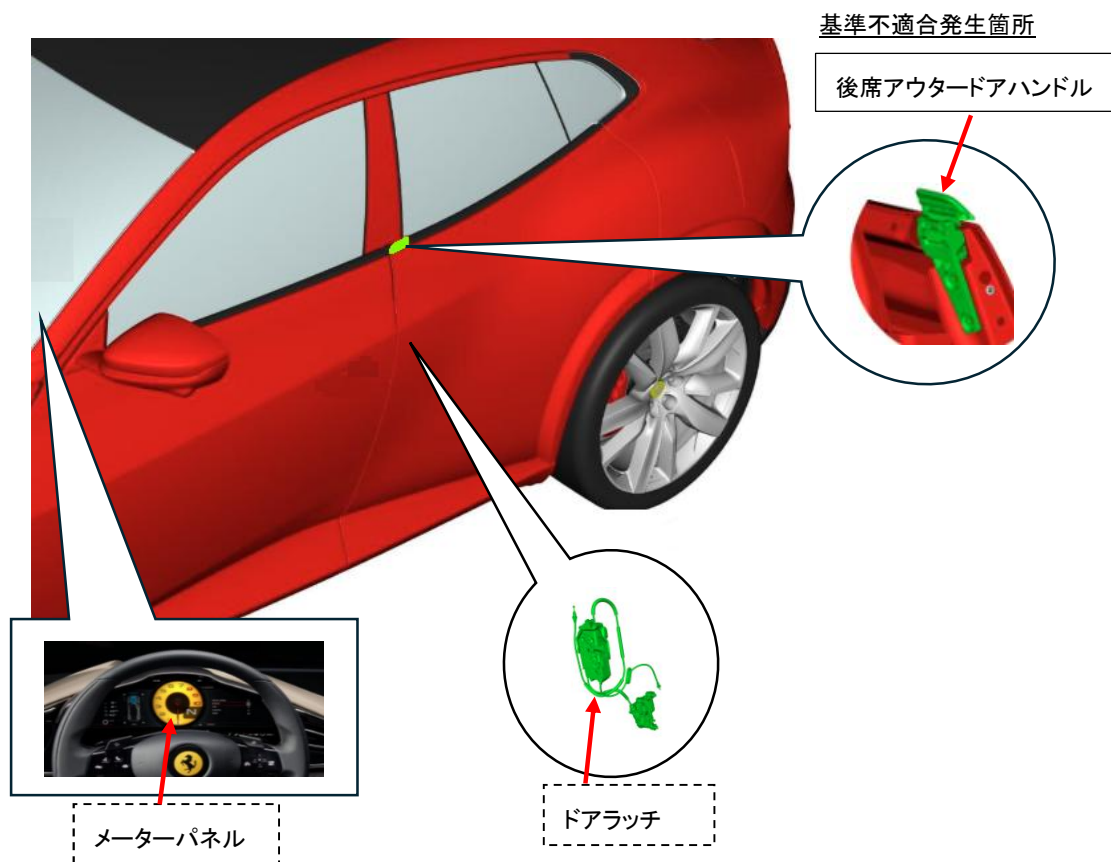
後席アウトードアハンドルにおいて、製造工程が不適切なため、スイッチのシーラント塗布が不十分なものがある。そのため、雨等により水が浸入してスイッチ回路が劣化することで、外から後席ドアを開けられないおそれがある。また、最悪の場合、ドアロックされていない状態で車両停止時または時速 4km 未満で走行中に後席ドアが開くおそれがある。

全車両、後席アウトードアハンドルを良品に交換し、メーターパネル及びドアラッチのソフトウェアを対策プログラムに書き換える。

識別: 車台番号打刻の右側に黄色の識別ペイントを塗布する。
