改善箇所説明図

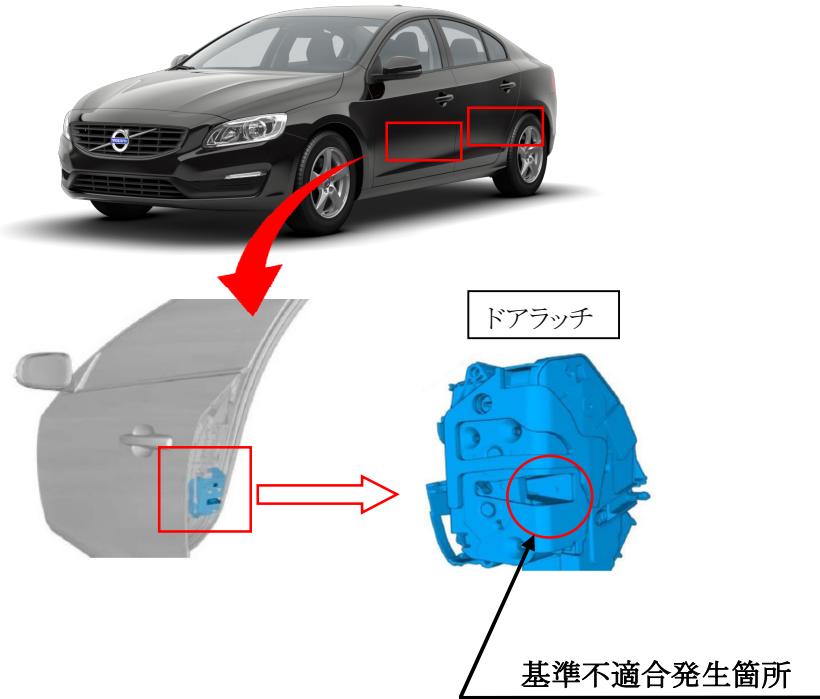
前後左右のドアラッチにおいて、構成部品の設計検討が不十分なため、車両が長期間高温の気候環境にさらされると、ドアを開けた際にリテンションフックが破損することがある。そのため、ドアを確実に閉めることができなくなり、最悪の場合、走行中にドアが開くおそれがある。

全車両、前後左右のドアラッチを対策品と交換する。

作業完了車は、助手席側ドアアヒンジ取り付けボルト(下側)の頭に黄ペイントを塗布する。
