改善箇所説明図

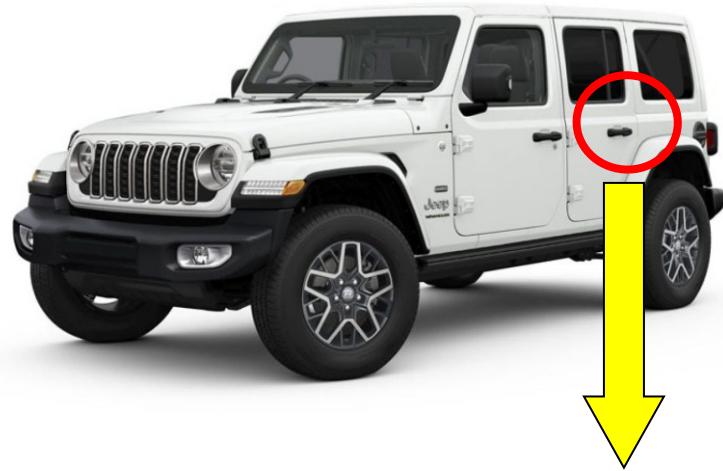
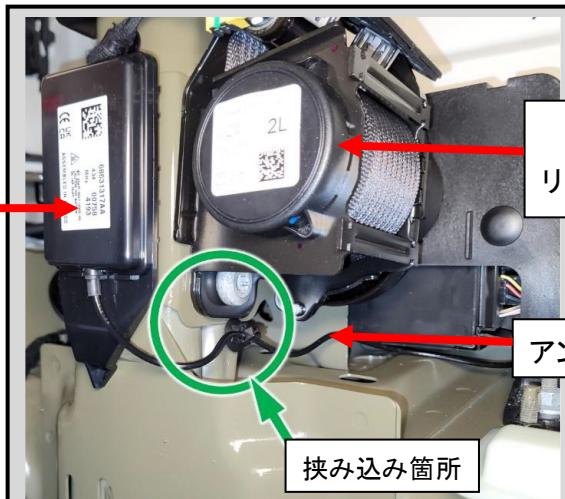
基準不適合部位

注: 対策部位

TPMS(タイヤ空気圧監視システム)アンテナにおいて、部品組付け順序が不適切なため、アンテナ線がリアシートベルトリトラクター(左)と車体との間に挟まれて組付けられているものがある。そのため、使用過程で受ける走行振動によりアンテナ線が損傷し短絡すると、警告灯が点灯してTPMSが適切に機能せず、保安基準に適合しないおそれがある。

全車両、アンテナ線の取り付け状態を確認し、リアシートベルトリトラクター(左)と車体の間に挟まれている場合は、TPMSアンテナ(アンテナ線一体)を新品に交換する。
