改善箇所説明図

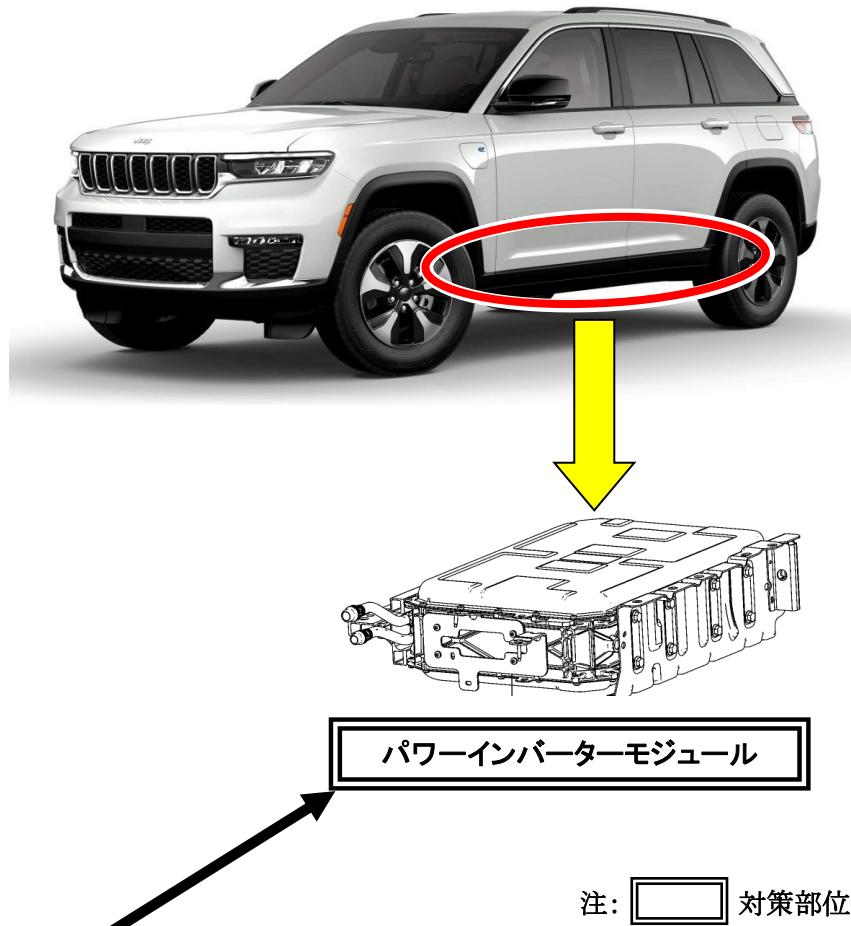
基準不適合部位

〔 パワーインバーターモジュールにおいて、内蔵しているハイブリッド制御プログラムが不適切なため、バッテリーパックモジュールのメモリーセットをハイブリッド制御プログラムがバッテリー不具合と誤認することがある。そのため、セーフモードに切り替わり、走行中にエンジンとモーターが停止するおそれがある。 〕

全車両、ハイブリッド制御プログラムを対策仕様に更新する。

識別： 運転者席側ドアロック・ストライカ付近に当該リコールの識別ステッカを貼付する。
