滋賀県・京都府内エレベーター事故調査報告書(概要)

事故の概要等(事故 I)

社会資本整備審議会 昇降機等事故調査部会

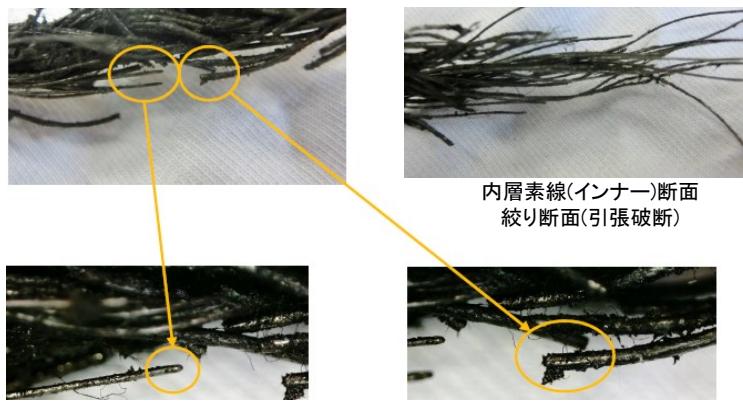
- 事故機のかごの戸は図I-1に示すように3枚戸上開き構成である。それぞれの戸は連結用ワイヤロープで連結され、かごの戸吊りワイヤロープ2本で滑車を介して吊られており、釣合いおもりと繋がっている。モーターにより釣合いおもりを動かすことで戸を開閉させる構造である。
- 使用していたかごの戸吊りワイヤロープはA種交差よりのロープ径6mm、滑車の径は150mm、滑車の溝径7mmであった。
- ワイヤロープの破断は、かご戸が駆動する際にワイヤロープに対してS曲げが生じる範囲内で発生していた。
- 写真I-1から外層素線は、切断部が平らな面となっておりS曲げの繰り返し屈曲による疲労破断と考えられる。内層素線は外層素線が疲労破断した後に、素線軸方向に掛かる力により引っ張られ破断に至ったと考えられる。
- ワイヤロープは設置当時のA種交差よりのままであり、起動回数※2 60,369回で破断した。
- 保守点検業者がワイヤロープの交換目安を把握しておらず、ワイヤロープの交換がされていなかった。
- ワイヤロープの素線切れを確認するにはウエスを用いて点検することになっていたが、保守点検業者に対する指示が徹底できていなかった。また直近の保守点検では、素線切れを発見できていなかった。

写真I-1 素線切れの様子

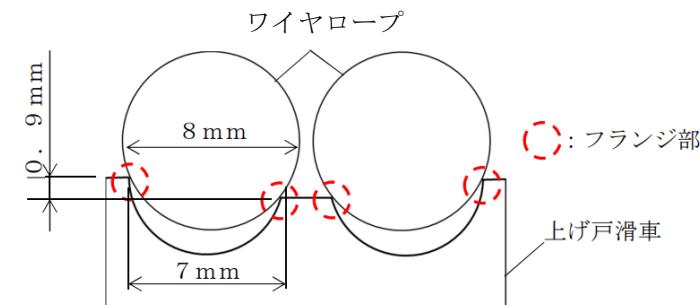
図III-2 ワイヤロープと滑車の関係

- 滑車の溝径よりワイヤロープの径が大きく、滑車溝のフランジ部と接触し続け摩耗し疲労を促進したことが主要因(図III-2)であり、加えて D/d ※3が小さく屈曲疲労が促進されたものと推定されている。※3 滑車の径(D)とワイヤロープの径(d)の比

- A種交差よりのワイヤロープよりも耐久性のあるE種平行よりのワイヤロープに変更した。
