# 兵庫県神戸市内エレベーター事故調査報告書(概要)

### 社会資本整備審議会 昇降機等事故調査部会

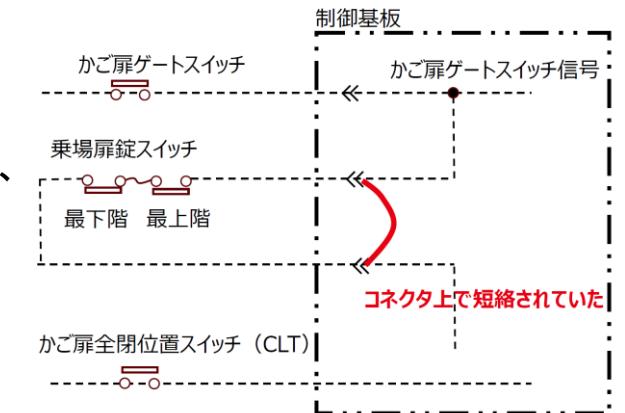
図1 乗場扉に関する錠スイッチ回路の概要図

- 乗場扉の錠スイッチによる全階の戸閉状態が確認できない場合、エレベーターは動かない仕様となっている。
- 事故機の制御盤内の錠スイッチ回路は、コネクタ上で導線にて短絡されており、乗場扉の錠スイッチのON/OFFの状況が制御基板側で感知できない（常に乗場扉が戸閉状態とシステムが誤認識する）状態となっていた。（図1）
- そのため、乗場扉の錠スイッチが開放（乗場扉戸開状態）されてもエレベーターが走行可能な状態であった。
- 制御盤内の錠スイッチ回路の短絡は、令和6年6月26日の地震感知器の誤動作による一連の修理対応において行われた。

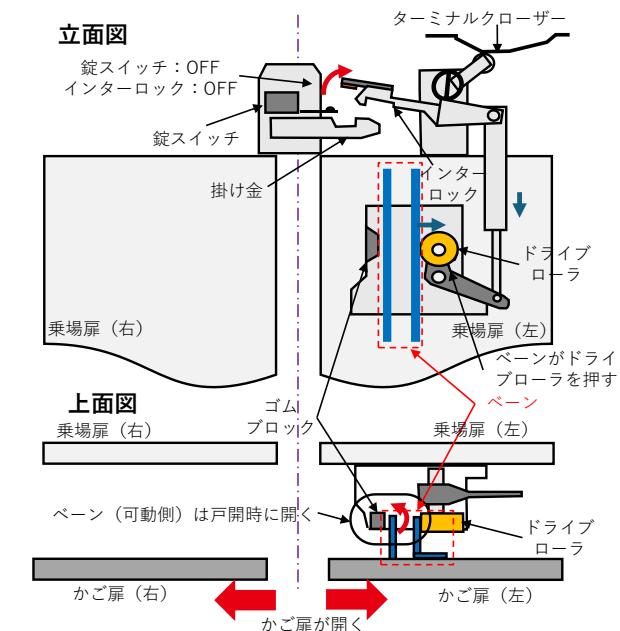
図2 乗場扉の概要図(戸開時)

- 乗場扉は両開き仕様である。
- ターミナルクローザーにより、戸開き幅が55.9mm（片側27.95mm）以下であれば自動閉する仕様であった。
- 扉が開く際は、かごが停止階に着床する時に、かご扉に付いているベーンが乗場扉のゴムブロックとドライブローラの間に挿入され、かご扉側の動力でベーンが開方向に動くことでドライブローラが押され、インターロックが解除され乗場扉も開く機構となっている。（図2）
- 扉が閉じる際は、かご扉側の動力でベーンが閉方向に動くことで、ゴムブロックが押され、乗場扉が閉まり、全閉時にインターロックが掛け金に引っ掛かる機構となっている。
- インターロックが解除されると、乗場扉の錠スイッチが開放され、システムは戸開状態と認識し、インターロックが掛かると、乗場扉の錠スイッチが閉鎖され、システムは戸閉状態と認識する構造である。

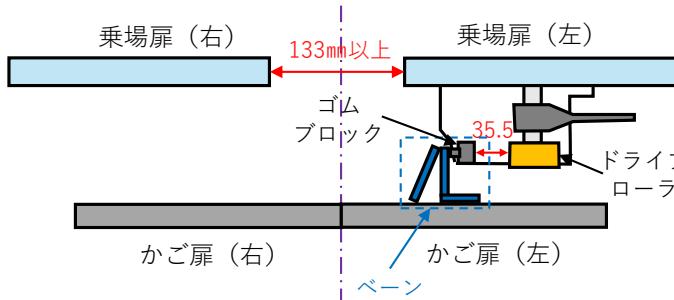
- ベーンは、通常、乗場扉が閉まっている状態であれば、かごの昇降時にゴムブロックとドライブローラーの間を通過するが、乗場扉が133mm(片側66.5mm)以上開いた状態であれば、かごの昇降時にベーンの上部・下部の端部、及び乗場扉の付属物(ゴムブロック等)に接触せず通過する(図3)。
- ベーンにはゴムブロック取付ボルトとの接触痕があった(写真1及び写真2)。ベーンの上部・下部の端部に接触痕はなかった。
