兵庫県神戸市内エレベーター事故調査報告書

令和 7 年 12 月

社会資本整備審議会

発生場所：兵庫県神戸市内・店舗ビル

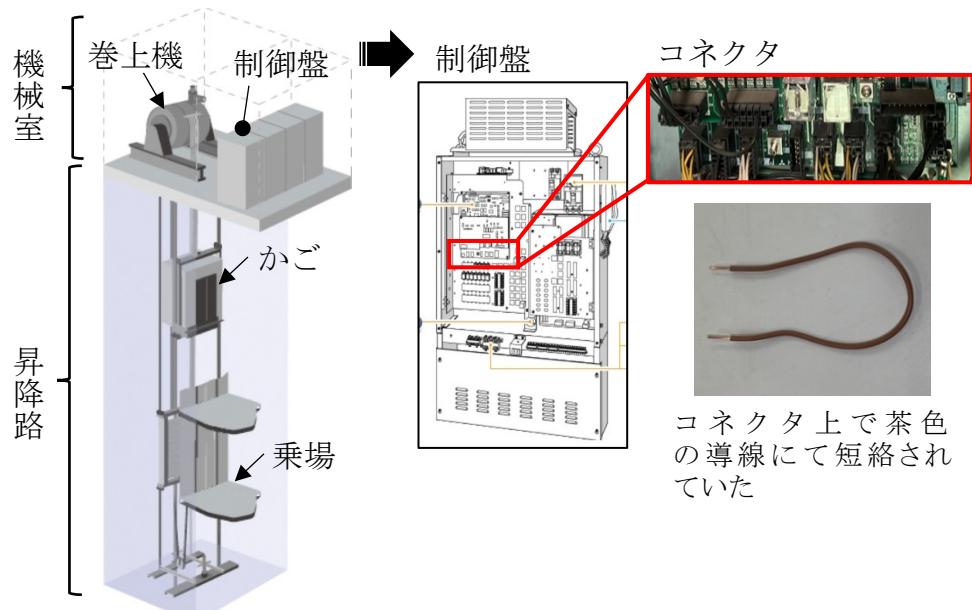
- 扉に関する制御盤内の状況を図1に、制御盤回路の概要図を図2に示す。
- 乗場扉の錠スイッチによる全階の戸閉状態が確認できない場合、エレベーターは動かない仕様となっている。
- 事故機の制御盤内の錠スイッチ回路は、コネクタ上で茶色の導線にて短絡されており、乗場扉の錠スイッチのON/OFFの状況が制御基板側で感知できなかい（常に乗場扉が戸閉状態とシステムが誤認識する）状態となっていた。
- そのため、乗場扉の錠スイッチが開放（乗場扉戸開状態）されてもエレベーターが走行可能な状態であった。

- ・2.4 より、制御盤内の乗場扉の錠スイッチ回路がコネクタ上で茶色の導線にて短絡されており、乗場扉の錠スイッチの ON/OFF 状況が制御基板側で感知できない（常に乗場扉が戸閉状態とシステムが誤認識する）状態となっており、乗場扉が開いていてもエレベーターが走行可能な状態であった。
- ・2.5.1 より、乗場扉は戸開き幅が 55.9 mm（片側 27.95 mm）以上開いている場合、自動的に閉まらない構造であった。
- ・2.8 より、乗場扉に物が挟まり、かつインターロックが外れている状態でエレ

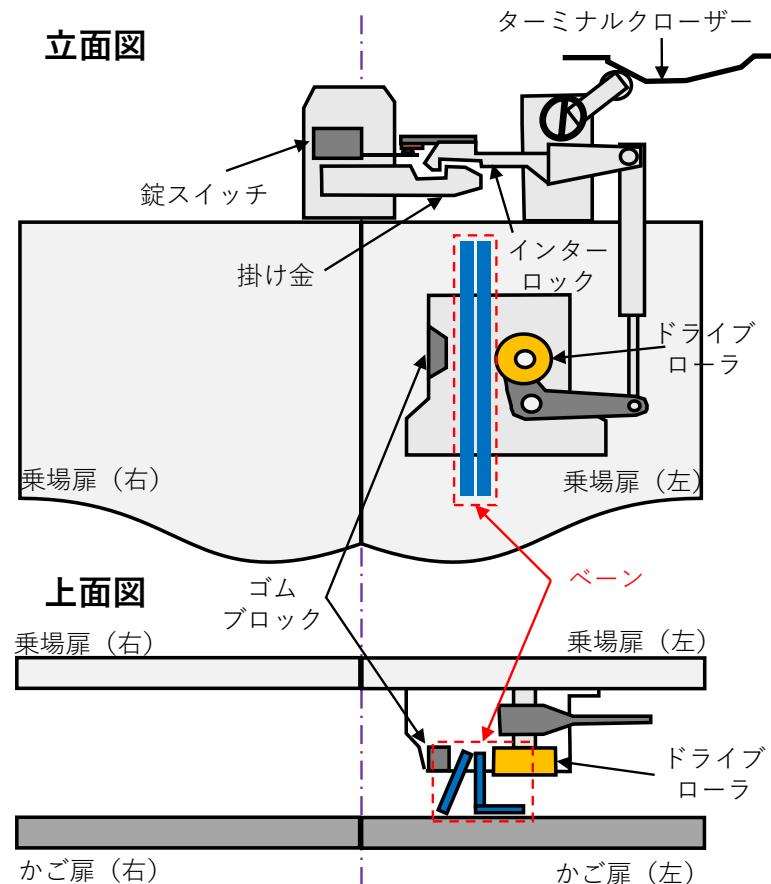
図3 乗場扉の概要図（かご扉到着時）

- ・乗場扉の概要図を図3及び図4に示す。
- ・乗場扉は両開き仕様である。ターミナルクローザーにより、戸開き幅が55.9 mm（片側27.95 mm）以下であれば自閉する仕様であった。

- ・ベーンは、通常、乗場扉が閉まっている状態であれば、かごの昇降時にゴムブロックとドライブローラの間を通過する（図3）。
- ・扉が開く際は、かごが停止階に着床する時に、かご扉に付いているベーンが乗場扉のゴムブロックとドライブローラの間に挿入され、かご扉側の動力でベーンが開方向に動くことでドライブローラーが押され、インターロックが解除され乗場扉も開く機構となっている（図4）。
- ・扉が閉じる際は、かご扉側の動力でベーンが閉方向に動くことで、ゴムブロックが押され、乗場扉が閉まり、全閉時にインターロックが掛け金に引っかかる機構となっている。
- ・インターロックが解除されると、乗場扉の錠スイッチが開放され、システムは戸開状態と認識し、インターロックが掛かると、乗場扉の錠スイッチが閉鎖され、システムは戸閉状態と認識する構造である。
- ・乗場扉が 133mm（片側 66.5mm）以上開いた状態であれば、かごの昇降時にベーンの上部・下部の端部、及び乗場扉の付属物（ゴムブロック等）に接触せ

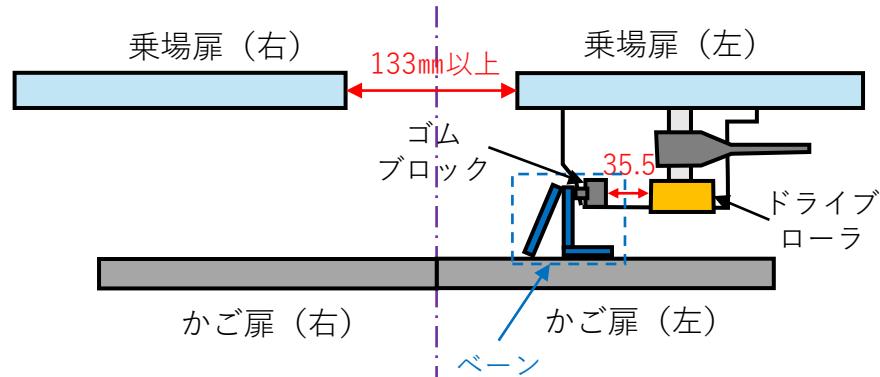
図5 乗場扉が開いた状態でベーンが乗場扉付属物に接触しない寸法

ず通過する（図5）。ベーンの上部・下部の端部に接触痕はなかった。

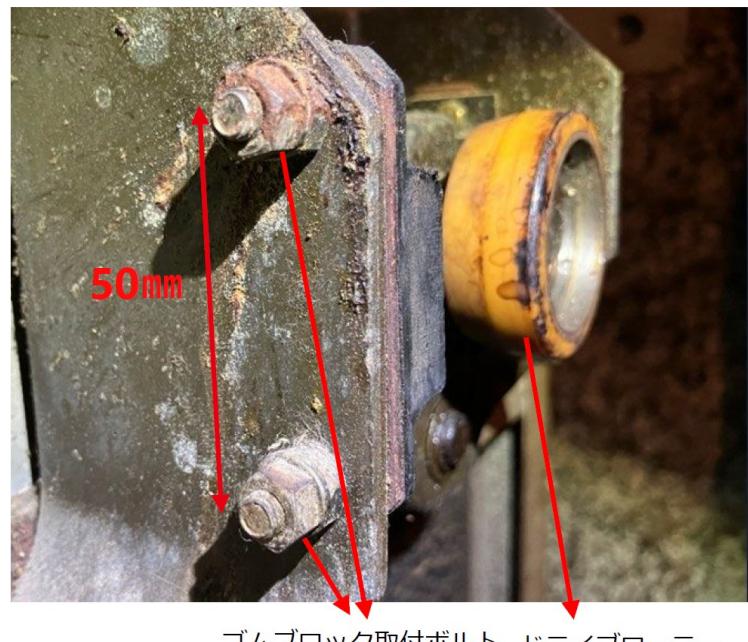
写真1 ゴムブロック及びドライブローラー

- ・ベーンにはゴムブロック取付ボルトとの接触痕があった（写真1及び写真2）。
