滋賀県・京都府内エレベーター事故調査報告書

令和 7 年 12 月

社会資本整備審議会

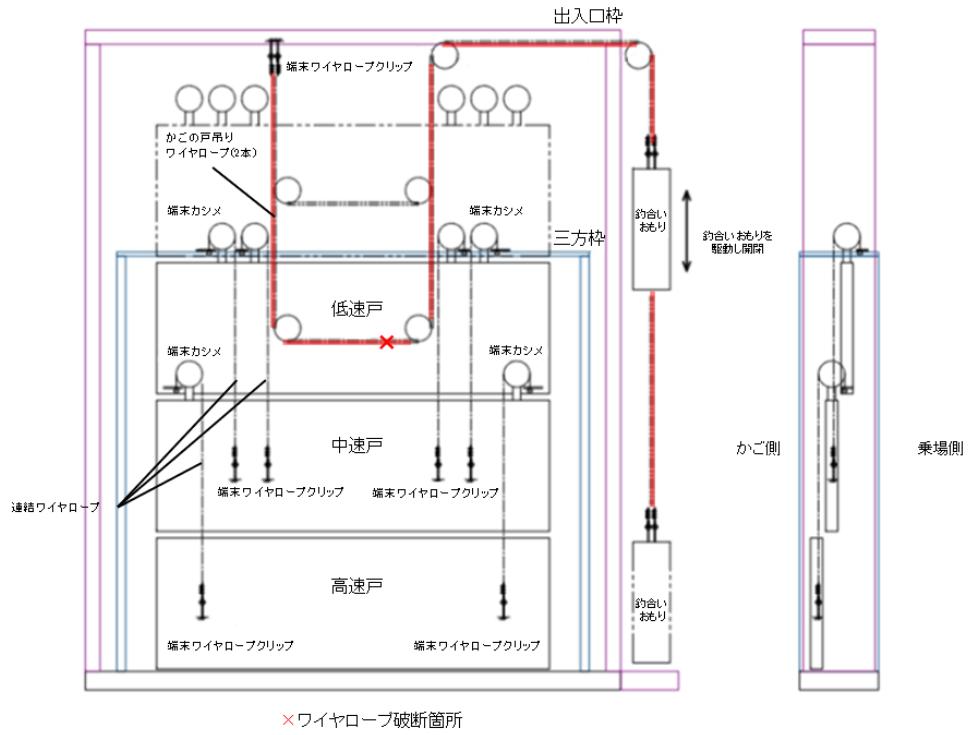
図 I - 1 カゴ戸の構造

- 事故機のかご戸は図I-1に示すように低速戸、中速戸、高速戸の3枚戸上開き構成であり、それぞれの戸は連結用ワイヤロープで連結されている。
- 連結された戸は、かごの戸吊りワイヤロープ2本で滑車を介して吊られており、釣合いおもりと繋がっている。釣合いおもり駆動モーターにより釣合いおもりを動かすことで戸を開閉させる構造である。
- 使用していたかごの戸吊りワイヤロープはA種交差よりのロープ径6mm、滑車の径は150mm、滑車の溝径は7mmであった。

- ワイヤロープの破断は、カゴ戸が駆動する際にワイヤロープに対して S 曲げが生じる範囲内で発生していた。(図 I - 1)
- ワイヤロープ破断後の素線切れの様子を写真 I - 1 に示す。
- 写真 I - 1 から外層素線は、切断部が平らな面となっており S 曲げの繰り返し屈曲による疲労破断と考えられる。内層素線は外層素線が疲労破断した後に、素線軸方向に掛かる力により引っ張られ破断に至ったと考えられる。
- ワイヤロープは設置当時の A 種交差よりのままであり、起動回数^{※2} 60,369 回で破断した。
- 保守点検業者がワイヤロープの交換目安を把握しておらず、ワイヤロープの交換がされていなかった。

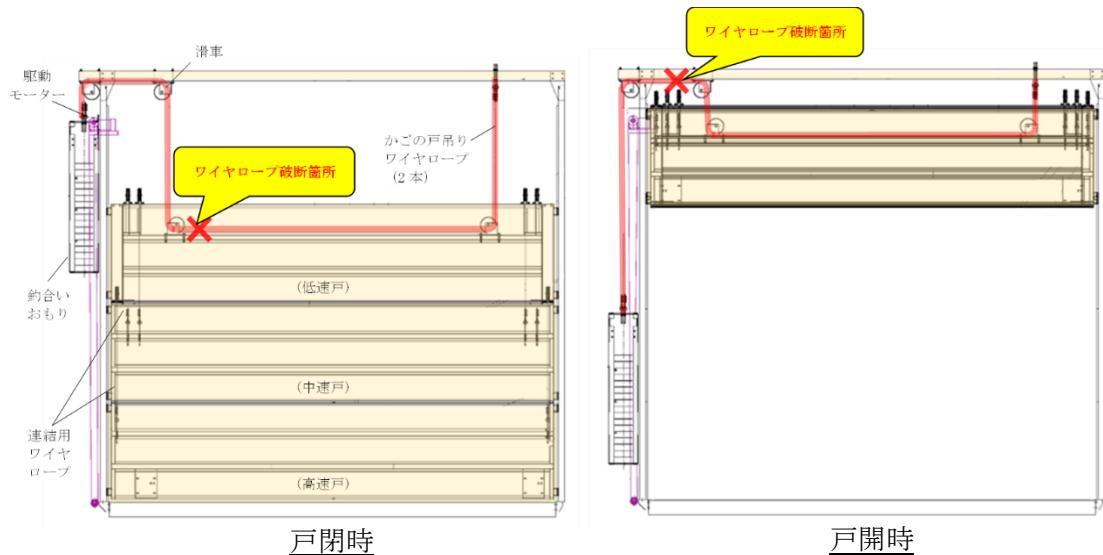
図 II-1 かご戸の構造

- 事故機のかごの戸は図II-1に示すように低速戸、中速戸、高速戸の3枚戸上開き構成であり、それぞれの戸は連結用ワイヤロープで連結されている。
- 連結された戸は、かごの戸吊りワイヤロープ2本で滑車を介して吊られており、釣合いおもりと繋がっている。釣合いおもり駆動モーターにより釣合いおもりを動かすことで戸を開閉させる構造である。
- 使用していたかごの戸吊りワイヤロープはE種平行よりのロープ径6mm、滑車の径は150mm、滑車の溝径は7mmであった。

- ・ワイヤロープの破断は、かご戸が駆動する際にワイヤロープに対して S 曲げが生じる範囲内で発生していた。(図 II-1)
- ・ワイヤロープ破断後の素線切れの様子を写真 II-1 に示す。
- ・写真 II-1 から外層素線は、切断部が平らな面となっており S 曲げの繰り返し屈曲による疲労破断と考えられる。内層素線は外層素線が疲労破断した後に、素線軸方向に掛かる力により引っ張られ破断に至ったと考えられる。
- ・ワイヤロープは令和 4 年 10 月 21 日に E 種平行よりに交換後、起動回数 39,092 回で破断した。
- ・保守点検業者は、ワイヤロープの交換目安を把握していたが、所有者に対する交換の必要性の説明が不足していた。

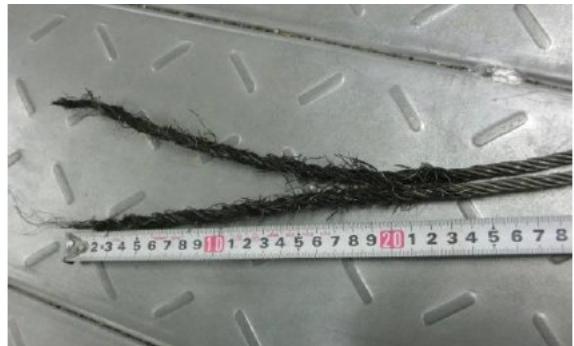
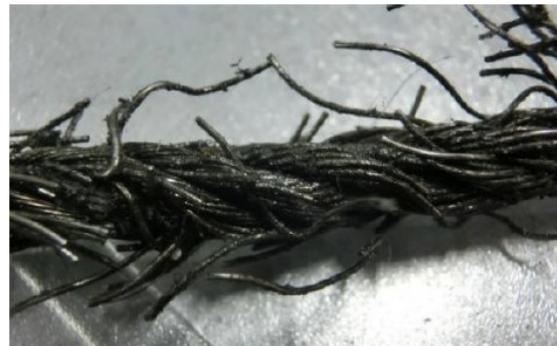
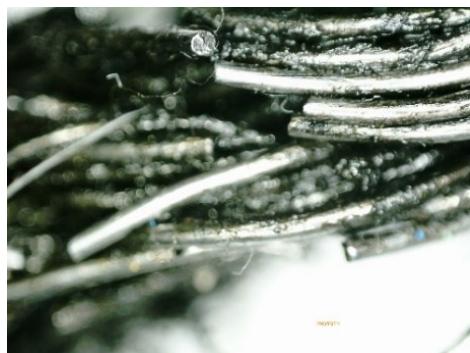
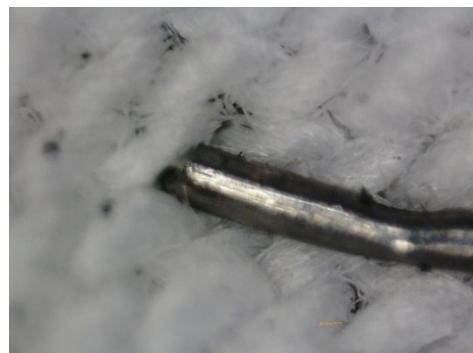
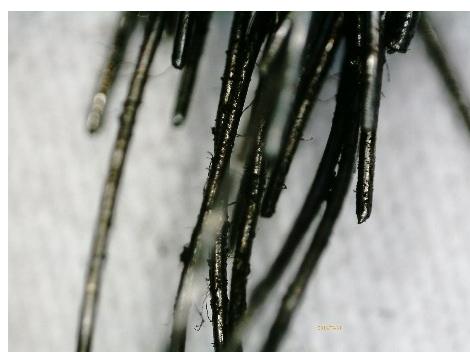
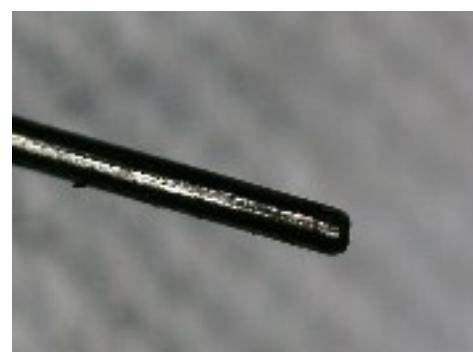
写真Ⅱ-1 素線切れの状況

外層素線断面

平面(疲労破断)

外層素線断面拡大

内層素線断面

絞り断面(引張破断)

内層素線断面拡大

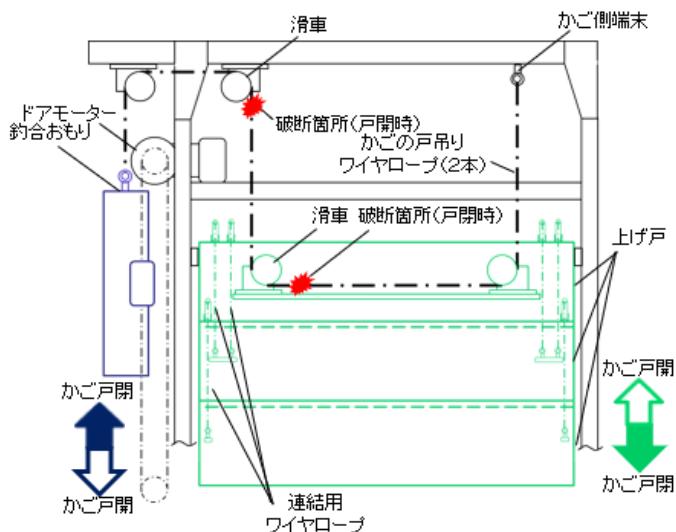
図 III-1 かご戸の構造

- ・ 事故機のかごの戸は図 III-1 に示すように低速戸、中速戸、高速戸の 3 枚戸上開き構成であり、それぞれの戸は連結用ワイヤロープで連結されている。
- ・ 連結された戸は、かごの戸吊りワイヤロープ 2 本で滑車を介して吊られており、釣合いおもりと繋がっている。釣合いおもり駆動モーターにより釣合いおもりを動かすことで戸を開閉させる構造である。
- ・ 使用していたかごの戸吊りワイヤロープは A 種交差よりのロープ径 8mm、滑車の径は 150mm、滑車の溝径は 7mm であった。

- ・ワイヤロープの破断は、かご戸が駆動する際にワイヤロープに対してS曲げが生じる範囲内で発生していた。(図III-1)
- ・外層素線はほぼ全てが直角切れであり金属疲労の進行が要因であった。また内層素線には引っ張り切れによるものが支配的であり、外層素線が疲労破断で切れた後に素線軸方向の引張力で内層素線が切れたものと考えられている。
- ・ワイヤロープが早期に破断したのは、ワイヤロープを掛けていた滑車の溝径に対してワイヤロープの径が大きく、滑車溝のフランジ部と接触し続けて摩耗し疲労を促進したことが主要因(図III-2)であり、加えて D/d ^{※3} が小さく屈曲疲労が促進されたものと推定されている。
- ・ワイヤロープは平成30年1月に交換されていた。

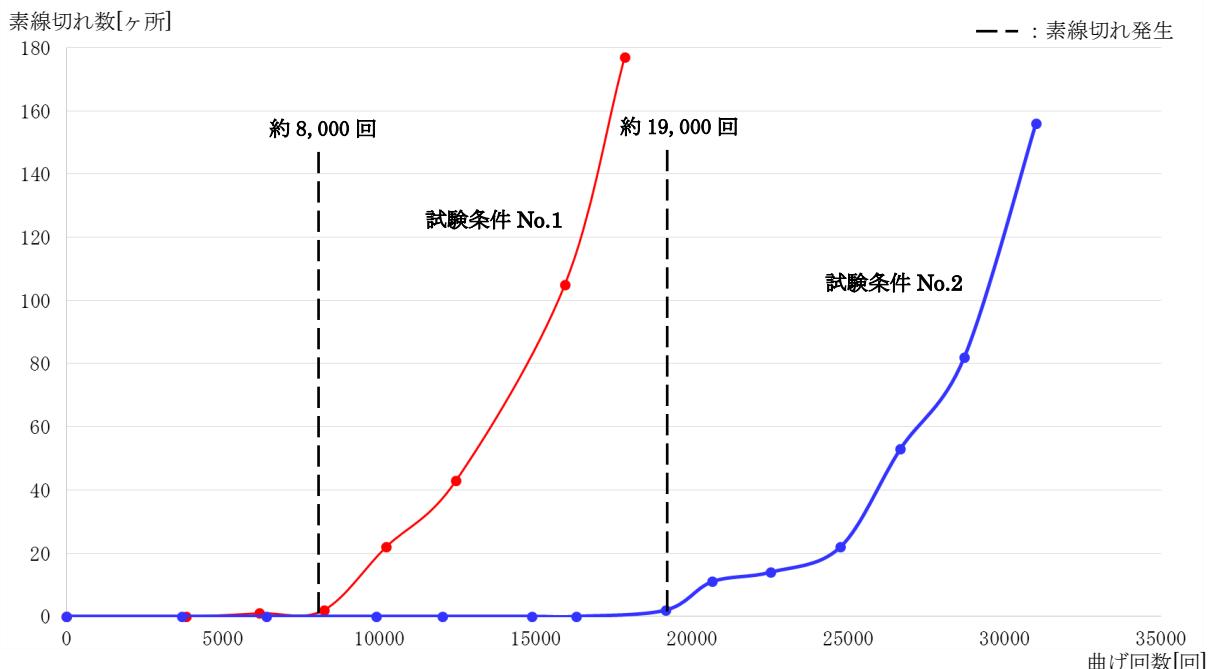
図III-3 ワイヤロープ比較試験結果

- ・ワイヤロープの屈曲疲労による素線切れの進行状態及び現状の改善点を確認するため、ワイヤロープに関する以下の条件を比較し素線切れと曲げ回数の関係を試験により把握した(表1、図III-3)。
- ・素線切れが発生し始めた際の曲げ回数が、試験条件No.1では約8,000回に対し、試験条件No.2では約19,000回であることから、交差よりから平行よりにワイヤロープの仕様を変更することで、耐久性が向上することがわかった。
- ・上記より、同型機はワイヤロープの寿命を改善するため、接触圧の軽減を目的に、内層素線と外層素線が点接触となる交差よりではなく、線接触となる平行よりのワイヤロープに交換する対応としていた。
