改善箇所説明図

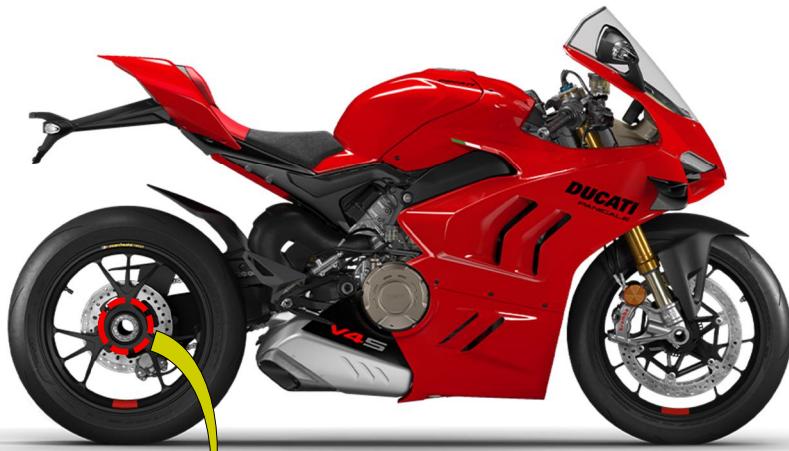
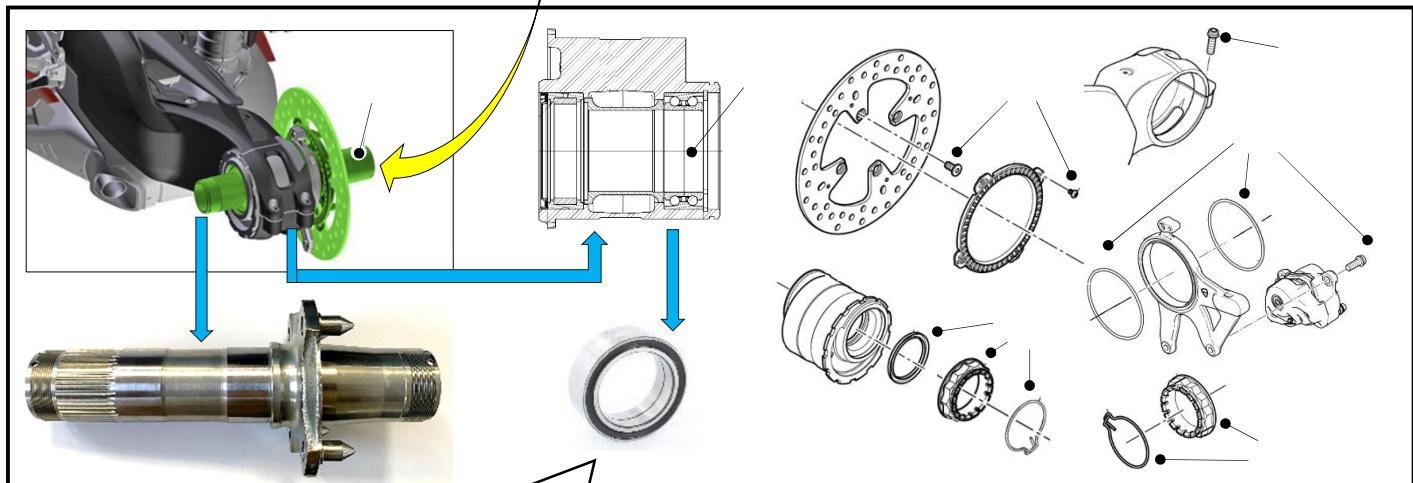
後輪車軸において、強度検討が不十分なため、切欠部に過度な応力が生じることがある。そのため、走行中に後輪車軸に亀裂が入り、異音が発生し、最悪の場合、後輪車軸が破断し、転倒するおそれがある。

1. 後輪車軸 を対策品に交換する。
2. ポールベアリング を新品に交換する。
3. 関連部品 を点検し、損傷があれば新品に交換する。
関連部品(ボルト、ナット、クリップ、リティナー、ダストガードなど)

全車両、後輪車軸を対策品に交換し、ホイールベアリングを新品に交換する。なお、後輪車軸の関連部品を点検し、損傷があれば新品に交換する。
