改善箇所説明図

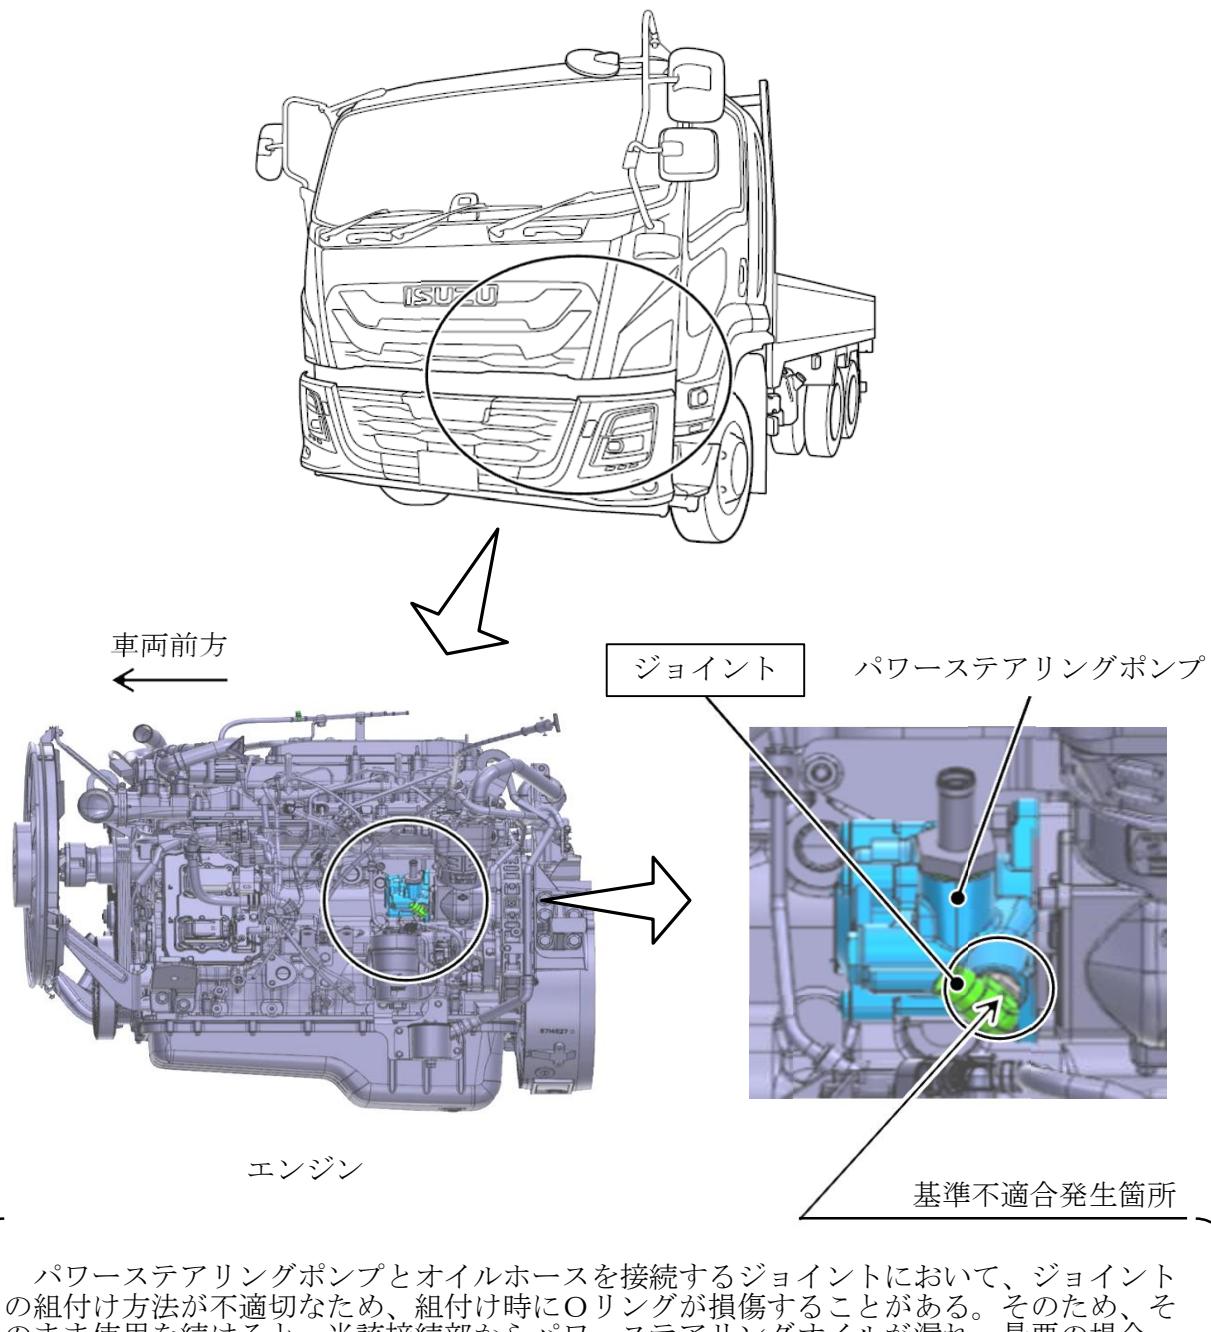
注： [] は、措置する部品を示す。

全車両、当該Oリングを新品に交換するとともに、潤滑剤を塗布して再度組付けを行う。

識別：助手席側ドア開口部のドアストライカ右上に、識別シール（紫色）を貼付する。
