改善箇所説明図

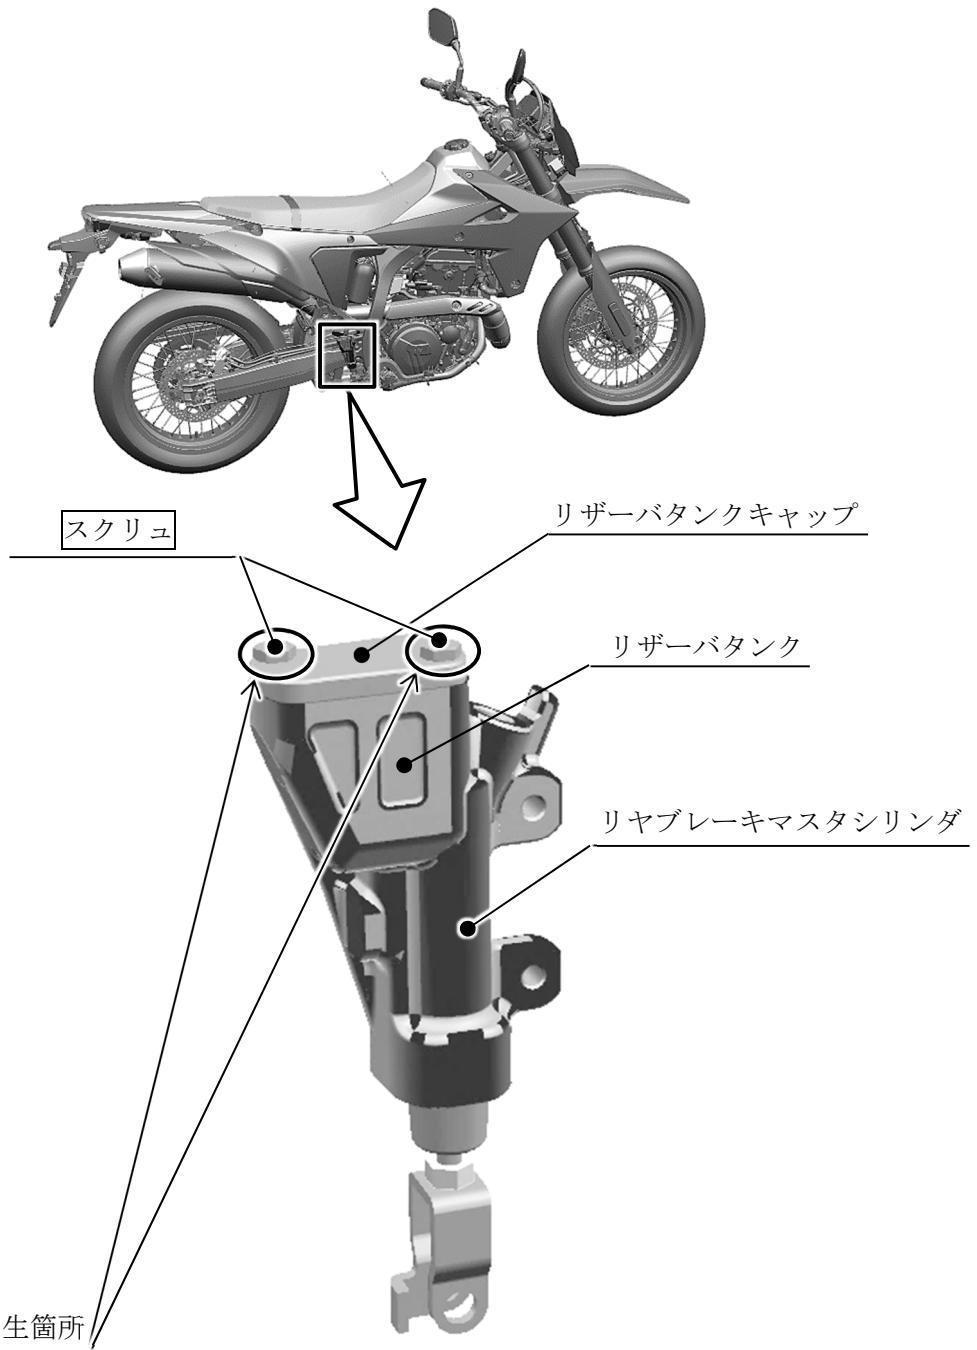
リヤブレーキマスタシリンダのリザーバタンクキャップを固定するスクリュにおいて、締付け作業指示が不適切なため、当該スクリュの締付けトルクが不足しているものがある。そのため、そのままの状態で使用を続けると、当該スクリュが緩んでブレーキ液が漏れ、最悪の場合、リザーバタンク内のブレーキ液が無くなり制動距離が伸びるおそれがある。

全車両、ブレーキ液の量と漏れを点検・清掃し、当該スクリュを正規のトルクで締付ける。なお、ブレーキ液が不足している場合はブレーキ液を規定量まで補充する。
