改善箇所説明図

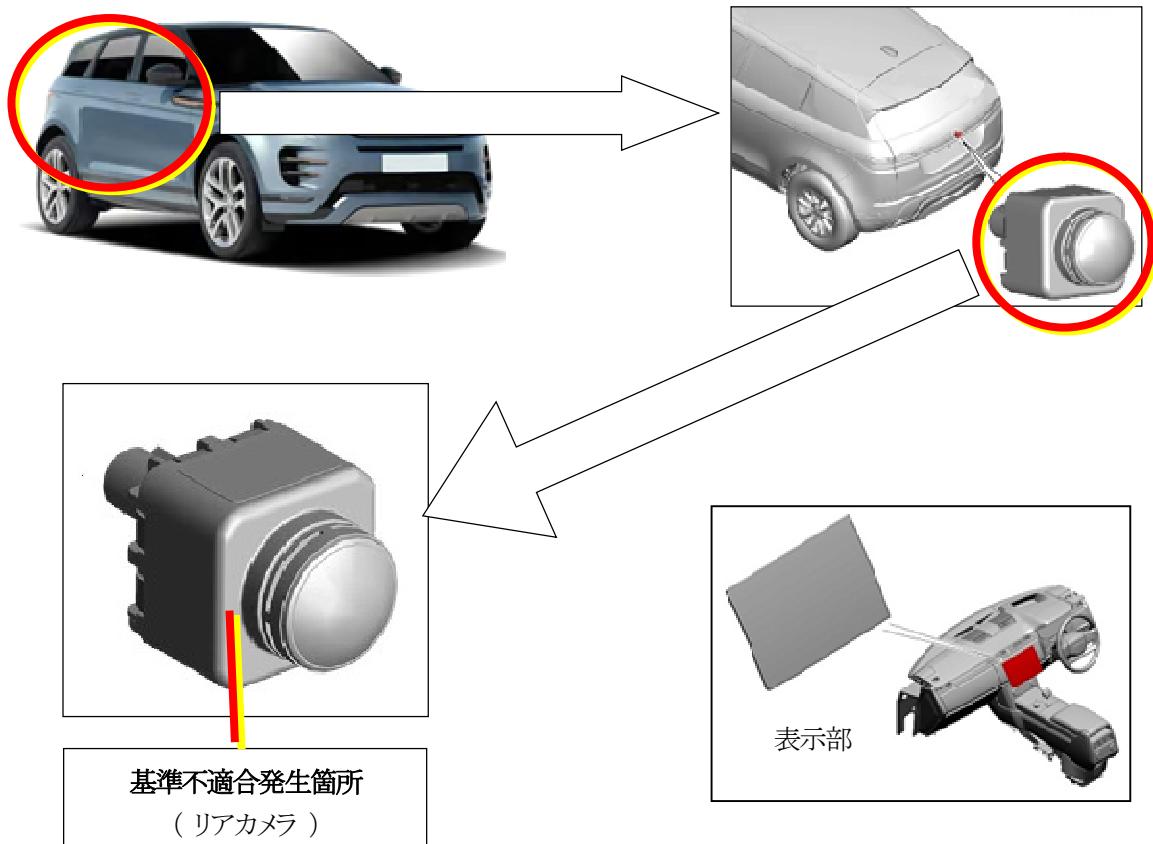
基準不適合発生箇所

後方視界確認用のリアカメラにおいて、防水機能の設計検討が不十分なため、洗車時に圧力のかかった水をリアカメラにかけると、カメラの内部に水が浸入することがある。

そのため、内部の電子基板で不具合が発生し、リアカメラが使用出来なくなるおそれがある。

全車両、リアカメラを対策品に交換する。

識別：リアカメラ下部面に銀ペイントを塗布する。
