令和 6 年能登半島地震における建築物構造被害の原因分析を行う委員会  
最終とりまとめ（令和 7 年 12 月）

1. 本委員会設置の目的・経緯

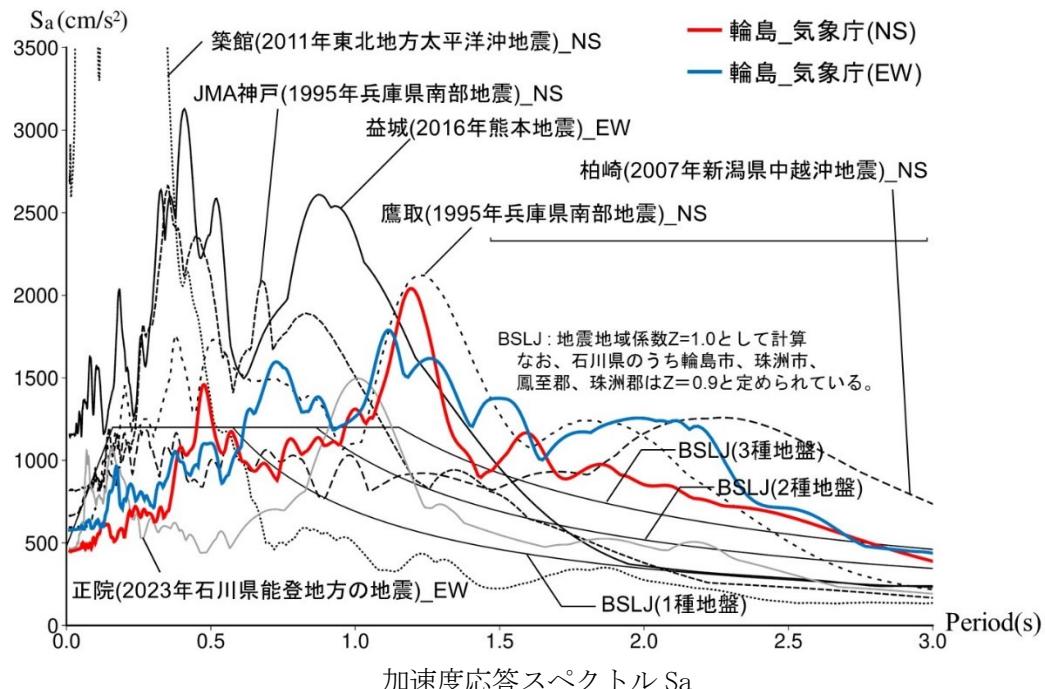
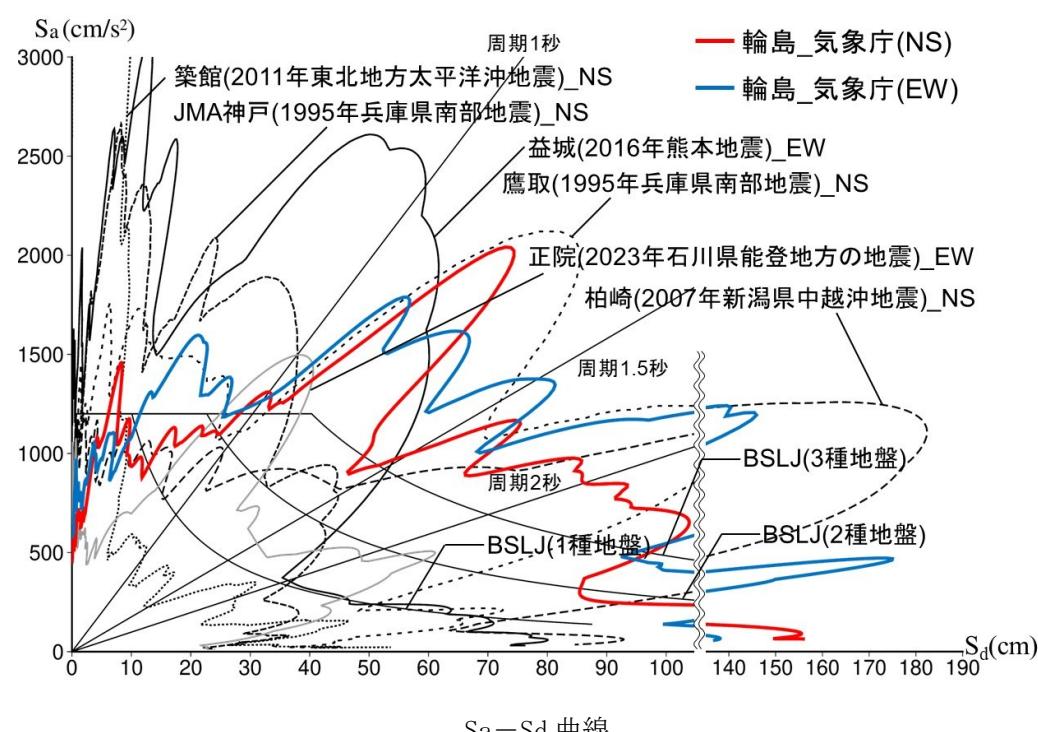
図1 代表的な強震記録との比較 (h=5%) (気象庁輪島)

震度 6 強を記録した輪島市で観測された地震動の応答加速度は、兵庫県南部地震（1995 年）の際に JR 鷹取駅に設置された震度計で観測されたものと同程度であった（図 1 参照）。また、輪島市や珠洲市等の地盤上で観測された記録は、建築基準法に定める設計用地震動応答スペクトルを上回っていた。

- 35 本震では、防災科学技術研究所の K-NET 富来観測点と石川県自治体震度計の輪島市門前町走出観測点で震度 7 が記録された。また、能登地方の広い範囲で震度 6 強以上の地震動が多数観測された。
- 40 K-NET 輪島、気象庁輪島、K-NET 穴水、KiK-net 珠洲、K-NET 正院は、中低層建築物が大きな振動被害を受けやすいと考えられる周期 1 秒から 2 秒の範囲で大きな Sa—Sd 曲線を示した。
- 震度 6 強以上の地震波について、鉄筋コンクリート造建築物を模擬した弾塑性変位応答スペクトル解析を行ったところ、降伏時周期 1 秒の構造で K-NET 穴水で観測された地震動に対する変位応答が、平成 30 年（2018 年）北海道胆振東部地震の際に K-NET むかわ町松風で観測された地震動に対

する変位応答の約1.1倍となったことなどから、能登半島地方の揺れが過去の被害地震の揺れを超えるものもあったと考えられる。

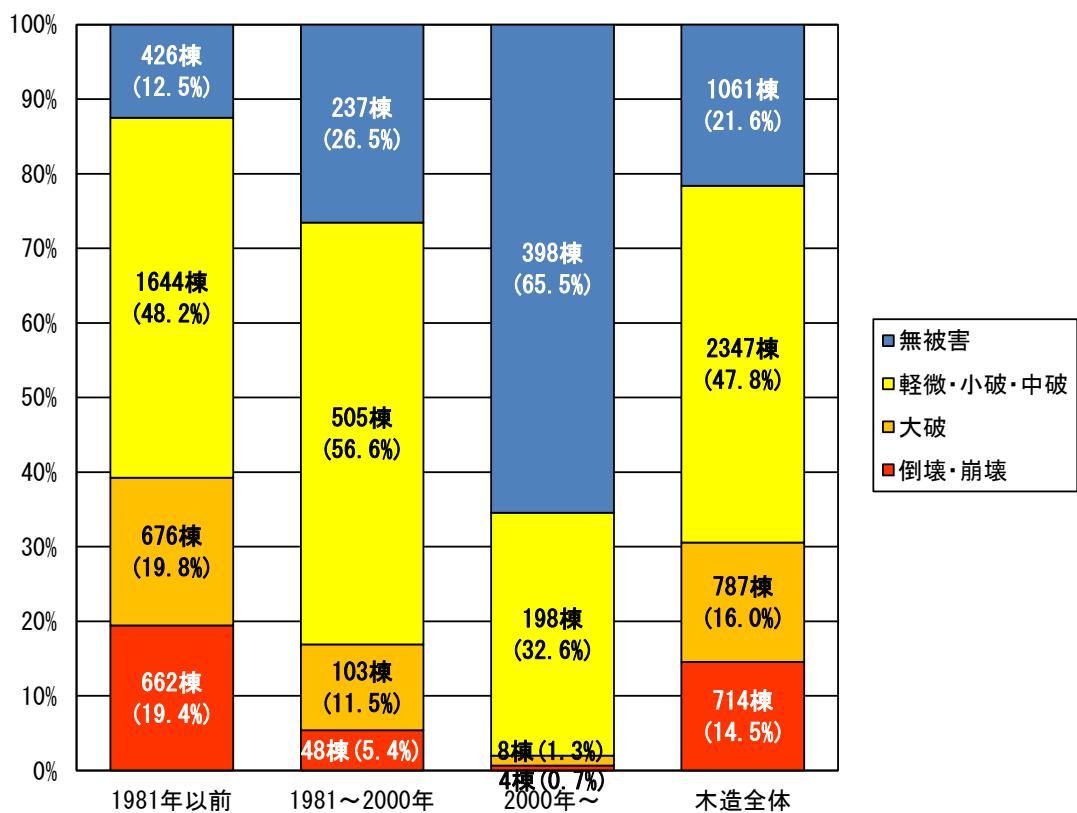
図 2 建築学会の悉皆調査による木造の建築時期別の被害状況

- 木造建築物の年代ごとの被害状況については、新耐震基準導入以前の木造建築物の倒壊・崩壊は 19.4%、新耐震基準導入以降では、2000 年の接合部等の基準の明確化以前の木造建築物の倒壊・崩壊は 5.4%、2000 年以降の木造建築物の倒壊・崩壊は 0.7% (608 棟のうち 4 棟) であった (図 2 参照)。これらは、平成 28 年 (2016 年) 熊本地震の際に益城町において実施した悉皆調査の結果と同様の傾向を示している。
- 新耐震基準導入以降 2000 年の接合部等の基準の明確化以前に建築された木造建築物の被害要因の分析のため、当該期間に建築され、図面が収集できた木造建築物のうち、被害状況が無被害であった 2 棟について分析したところ、壁量規定や 2000 年に明確化した基準に概ね適合していた。
- 2000 年以降の木造建築物で倒壊・崩壊した 4 棟のうち、図面が収集できた 2 棟について分析したところ、いずれも壁の釣り合いの良い配置の規定を満足しておらず、かつ 1 棟は壁量規定を満足していないことが確認された。なお、図面が収集できなかった 2 棟のうちの 1 棟については、関係者から、築 100 年程度の住宅を 2000 年以降に移築したものであり、壁が非常に少なかったとの情報が得られたことから、壁量規定を満足していなかったものと考えられる。なお、残りの 1 棟については、現時点では明確な被害要因が確認できなかった。

- 倒壊・崩壊の被害が確認された 2000 年以降の木造建築物で、屋根材が瓦であるものは 405 棟中 4 棟 (1.0%)、瓦以外のものは 203 棟中 0 棟 (0.0%) であった。屋根材が瓦である木造建築物で倒壊・崩壊した 4 棟のうち、2 棟について壁の釣り合いの良い配置の規定や壁量規定を満足しておらず、1 棟について壁量規定を満足していなかったことが確認されている。

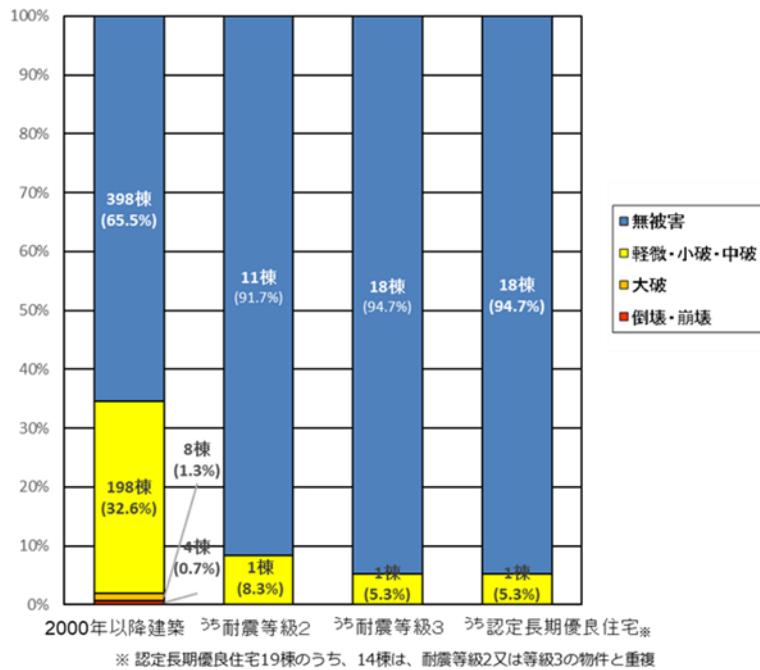
図3 耐震性能別の木造建築物（木造住宅）の被害状況

- 過去の地震被害による建築物の除却等が今回の悉皆調査結果に与えた影響を分析するため、今回の悉皆調査結果の分析及び2007年能登半島地震時の被害状況等に係る情報の収集を試みた。  
今回の悉皆調査結果における地区別の結果について、輪島市と珠洲市の結果を比較すると倒壊・崩壊した木造建築物の割合に大きな差が見られた。これは、過去の地震被害による建築物の除却等が原因ではないかとの指摘があったが、2007年能登半島地震時の建築年代別の被害状況及び被害を受けた建築物の除却等に係る十分な情報を収集することができなかつたことから、分析は困難と判断した。
- 悉皆調査を行った木造建築物のうち、住宅性能表示制度の耐震等級(構造躯体の倒壊等防止)2を取得した木造建築物(木造住宅)は12棟であり、これらの住宅の被害状況は、1棟が軽微から中破であったが、それ以外の住宅は無被害であった。また、住宅性能表示制度の耐震等級(構造躯体の倒壊等防止)3を取得した木造建築物(木造住宅)は19棟であり、これらの住宅の被害状況は、1棟が軽微から中破であったが、それ以外の住宅は無被害であった。さらに、長期優良住宅制度の認定を受けた木造建築物(木造住宅)は19棟であり、これらの住宅の被害状況は、1棟が軽微から中破であったが、それ以外の住宅は無被害であった。

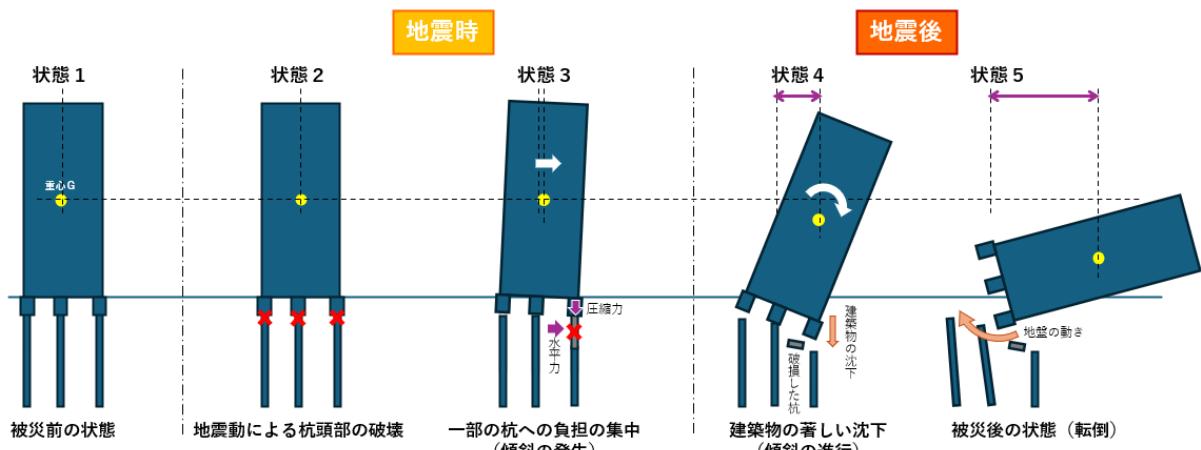
図4 被災シナリオ

- 30 上部構造は東側に転倒しており、転倒に至るまではほとんど損傷がなかったものと考えられる。転倒を生じた構面について、建築物の高さと架構の見付幅により計算した塔状比は実測値で 2.50 及び構造図で 2.46（最も大きな値）で、スパン数は 1 又は 2 であった。また、計算上一部の杭の支点反力が初めてゼロとなる時点の地震力は、標準せん断力係数換算すると、転倒した方向で 0.04 程度、逆方向で 0.13 程度と差があった。
- 35 転倒によって基礎の浮き上がりを生じた西側及び中央の構面では、パイルキャップに目立った損傷はなく、杭頭部とパイルキャップとは接合されていない状態であったものと考えられる。その一方で、既製コンクリート杭の杭頭部には斜めひび割れや縦ひび割れなどの著しい被害が見られたことから、地震時の上部構造の挙動により杭頭部に大きな圧縮力が作用したことが想定された。
- 40 転倒によって基礎が地中に押し込まれた東側の構面では、折損した状態の杭が数本見られたが、

掘削調査を行った深さ4m程度の範囲では多くの杭は構造体としては確認できなかった。地震時の杭体の被害に加えて、転倒に伴う基礎の大きな沈下や地盤の動きに伴って杭体が破碎された可能性がある。また、西側の構面の杭と異なり、東側のほとんどの杭で地中部(G.L. - 5m~-6m付近)に杭体の折損等が確認された。

- 5 敷地及び周辺の地盤調査の結果、杭体の被害が見られた地表面付近はN値2以下程度の軟弱な地盤であった。
- 10 以上の結果から、転倒被害が確認された建築物にあっては、上記の複数の要因が複合して一部の杭に負担が集中しやすい状況にあるなど、片側に過大な傾斜を生じやすい構造(計画)であり、転倒を生じた東側の杭においてパイルキャップ下の数mの範囲で支持力を喪失する著しい被害を生じたことが推察された。また、既製コンクリート杭における大きな被害の発生には、高軸力下で杭頭部に作用するせん断力のほか、地盤の地震時の水平変形の影響が指摘された。
- 15 これらの調査を踏まえて、転倒に至るシナリオ及び被害要因について、現時点では以下のとおり整理された。概略を図4に示す。ただし、建築物の転倒については未解明の部分が多く、今後の調査研究により変わり得るものであることに留意されたい。

状態1：被災前の状態

状態2：地震動による杭頭部の鉛直・水平抵抗の喪失

状態3：圧縮側杭への水平力負担の集中による杭の支持力喪失につながる著しい破壊(傾斜の発生)

状態4：杭の支持力喪失後の地盤の支持力不足による建築物の著しい沈下に伴う傾斜の進行

状態5：被災後の状態(転倒)

- 旧耐震基準の建築物について、耐震化の一層の促進を図る。
- 現時点における転倒現象の過程の検討によると、現行基準（平成 13 年国土交通省告示第 1113 号）以前に建築された建築物については、建築物の基礎、上部構造及び地盤について、次の要因が重なることによって、転倒の可能性が高まる。
  - ・ 基礎が地震時に支持性能が容易に失われるおそれのある杭に支持されたもの。
  - ・ 上部構造が地震時に片側への傾斜を生じやすい構造（計画）であるもの。
  - ・ 杣の支持力が喪失した後、地盤の支持力不足により建築物が著しい沈下を生じるおそれのあるもの。
- 建築物が転倒するか否かを構造計算で直接的に確認することは、高度な技術を有する設計者であっても困難な現状であり、判断基準の明確化のためには、多くの技術的課題が残されている。また、建築物の転倒については未解明の部分も多いことや、これまでの震災では、杭に大きな被害を受け

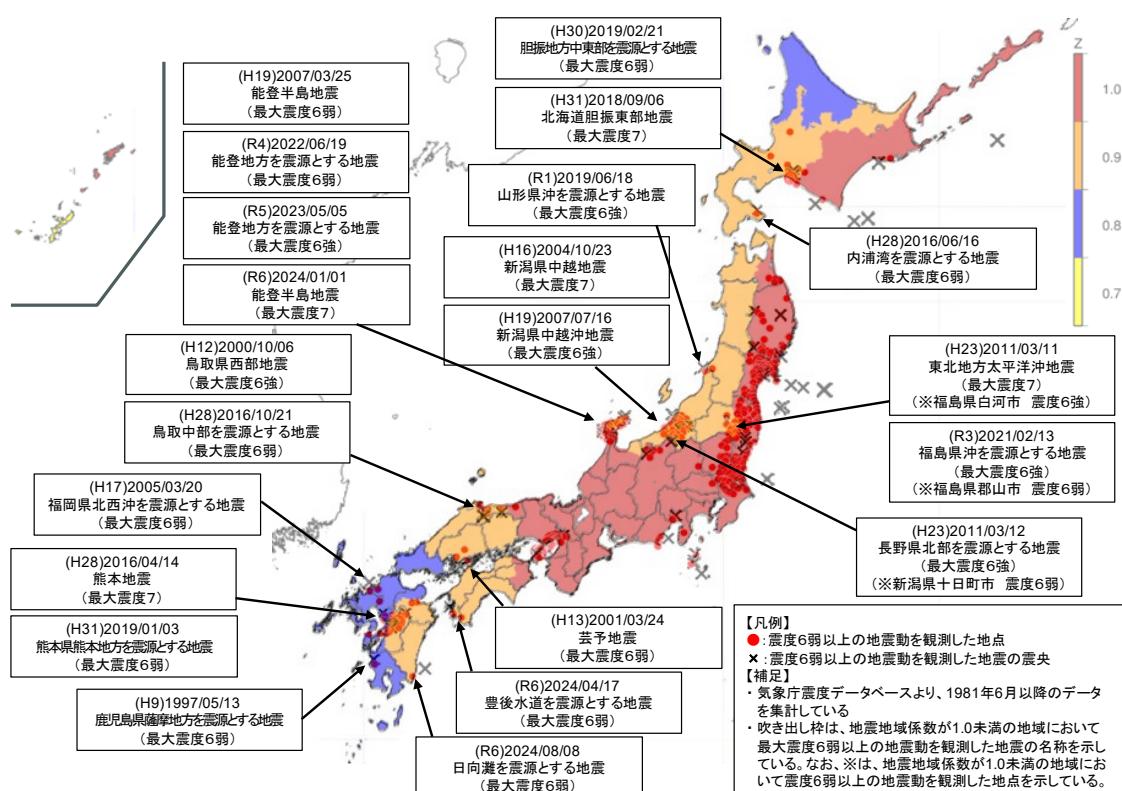
図 5 1981 年 6 月以降に震度 6 弱以上の地震動を観測した地点

- 建築物の構造計算を行う場合に設計に用いる地震力を算出するための係数である地震地域係数については、各地域における過去の地震記録に基づき、発生した地震の大きさや頻度等を踏まえて、地域ごとに 0.7~1.0 の数値を定めている。
  - 一方、近年の地震では地震地域係数の低い地域においても、過去に建築物の大規模被害が発生した地震動に匹敵するような大きさの地震動が頻発している（図 5 参照）。
  - 今回地震が発生した能登北部は地震地域係数が 0.9 である。今回の地震に加え、2007 年及び 2023 年の地震ではいずれも甚大な被害が生じたが、新耐震基準導入以降に地震地域係数を用いた構造計算を行い建築されたと考えられる建築物について、地震地域係数を要因とする倒壊等の被害は確認されていない。
- 10 <対策の方向性>
- 地震地域係数が 1.0 未満の地域において大きな地震動が頻発している状況や、当該地域における地震動による建築物の被害の状況の検証、最低限の基準を定める建築基準法の趣旨等を踏まえながら、地震地域係数を用いた基準のあり方について検討を行う。
- 15 20
