改善箇所説明図

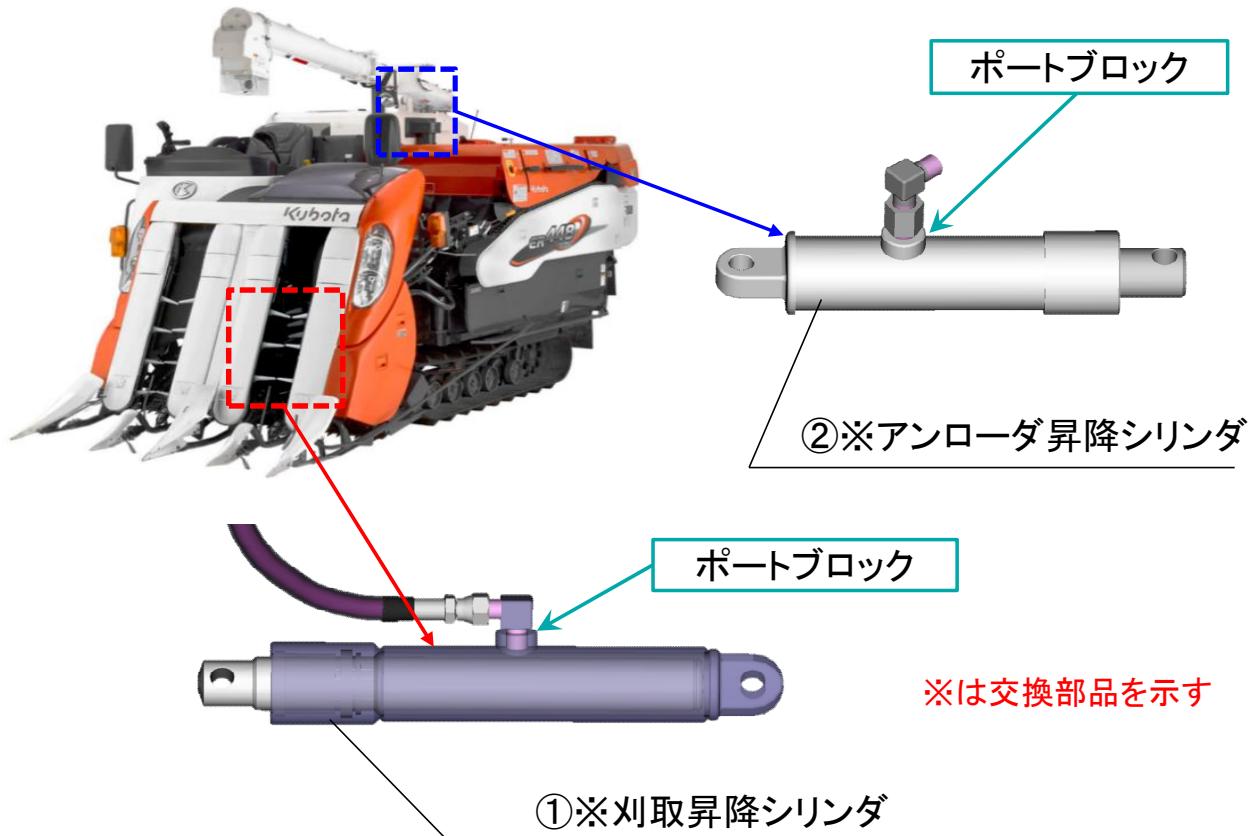
刈取脱穀作業車の刈取昇降シリンダおよびアンローダ昇降シリンダにおいて、構成部品であるポートブロックの加工が不適切なため、シリンダと接手(エルボ)の接続部からオイルが漏れことがある。そのため、油圧が不足することでシリンダが上昇しづらくなり、そのまま使用を続けると、機械を走行させる油量が不足して走行不能に至るおそれがある。

- ①全車両、刈取昇降シリンダを良品に交換する。
オイル漏れが生じ、オイルが不足している場合はオイルの補充を行う。
- ②全車両、アンローダ昇降シリンダを良品に交換する。
オイル漏れが生じ、オイルが不足している場合はオイルの補充を行う。

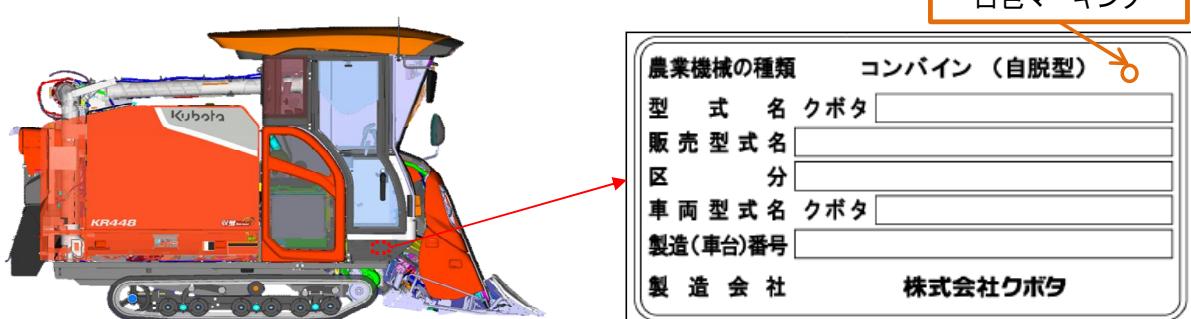
下図の部位、機種銘板の右上に白色マーキングを実施する。
