改善箇所説明図

農業機械の種類	コンバイン (自脱型)
型式名	クボタ
販売型式名	
区分	
車両型式名	クボタ
製造(車台)番号	
製造会社	株式会社クボタ

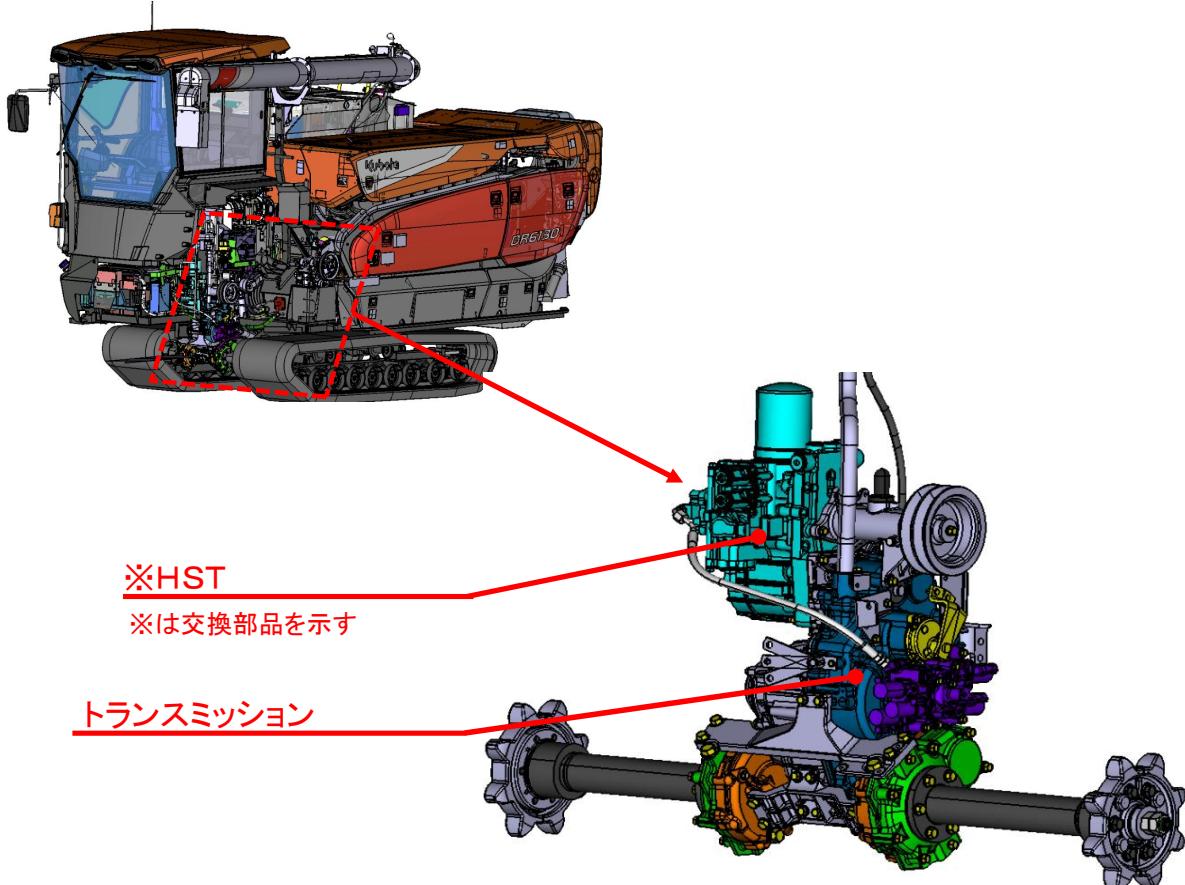
刈取脱穀作業車の静油圧式無段変速機(HST)において、内部構成部品であるシリンダブロックの製造工程が不適切なため、シリンダブロックの硬度が不足しているものがある。そのため、刈取作業時の負荷によりシリンダブロックが破損し、走行に必要な動力が得られなくなることで、走行不能に至るおそれがある。

全車両、良品のHSTへ交換する。
