改善箇所説明図

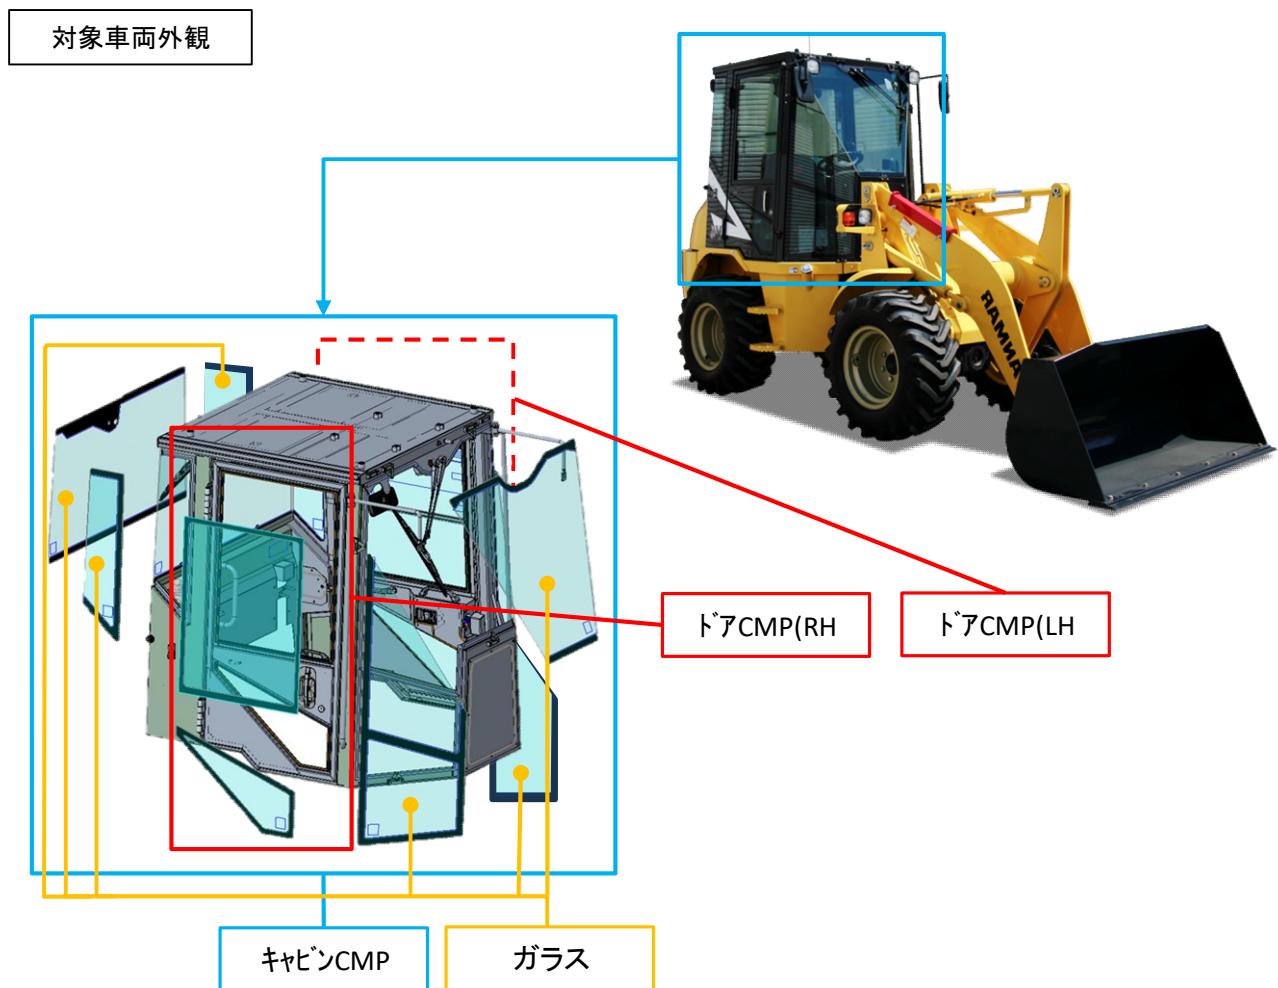
注: [] は交換部品を示す。

ショベル・ローダの前面、後面、および側面ガラスにおいて、誤った下塗り剤(プライマー)を使用したため、ガラスの接着力が弱い。そのため、経年により接着力が低下して接着が剥がれて車内に雨水等が浸入し、最悪の場合、ガラスが脱落するおそれがある。

全車両、対象機毎に以下の適切な措置を行う。
①キャビンを良品へ交換、もしくは新品ガラスへ交換
②左右ドアを良品へ交換

フロントフレーム左側支柱部にステッカーNo. 5740を貼り付ける。
