改善箇所説明図

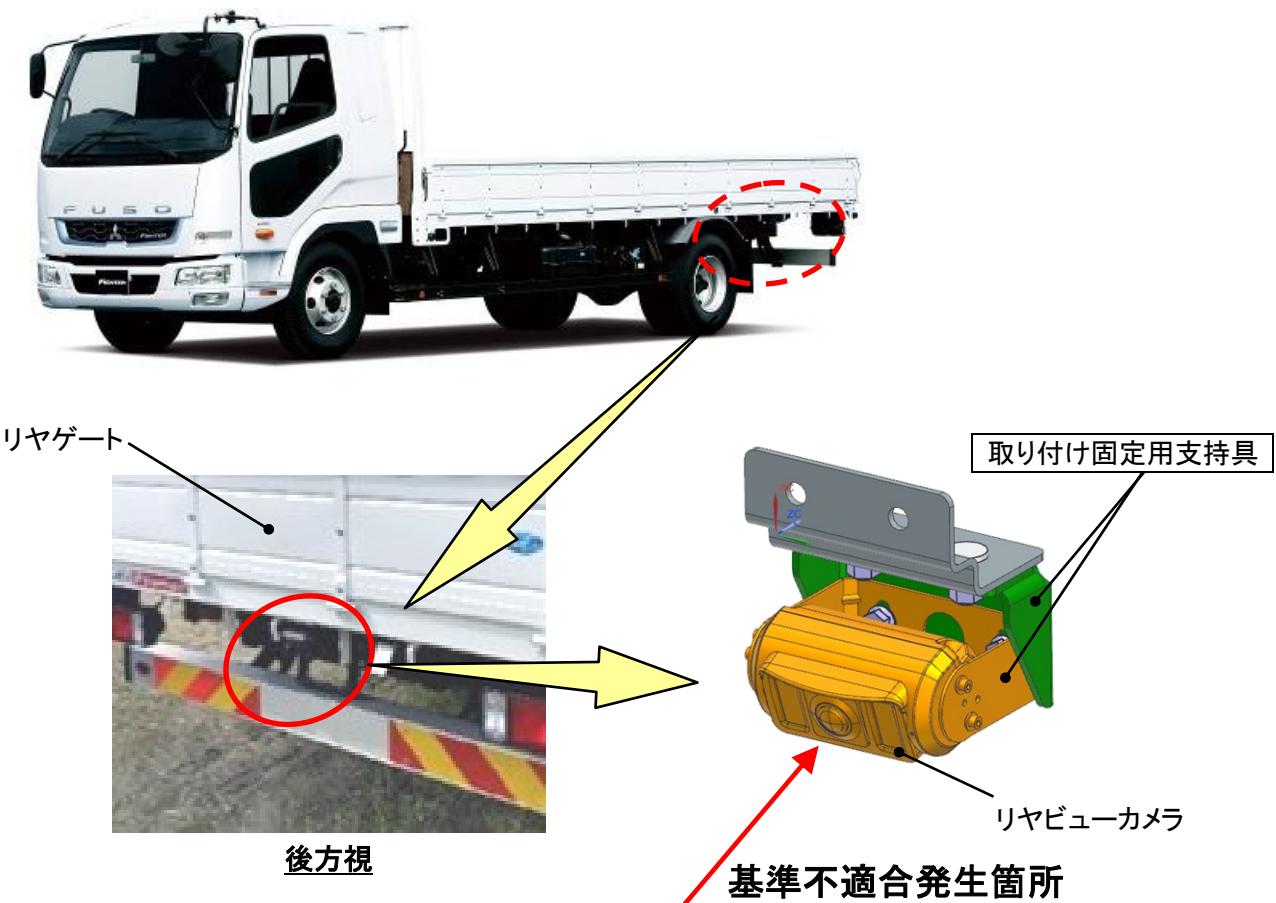
{ リヤビューカメラにおいて、荷台への取り付け位置が不適切なため、荷台のリヤゲートを下した際に当該カメラと干渉することがある。そのため、当該カメラのレンズが損傷して視認性が悪化し、法規不適合となるおそれがある。 }

全車両、リヤビューカメラの取り付け固定用支持具を変更する。また、当該カメラのレンズが損傷している場合は、当該カメラを新品に交換する。
