改善箇所説明図

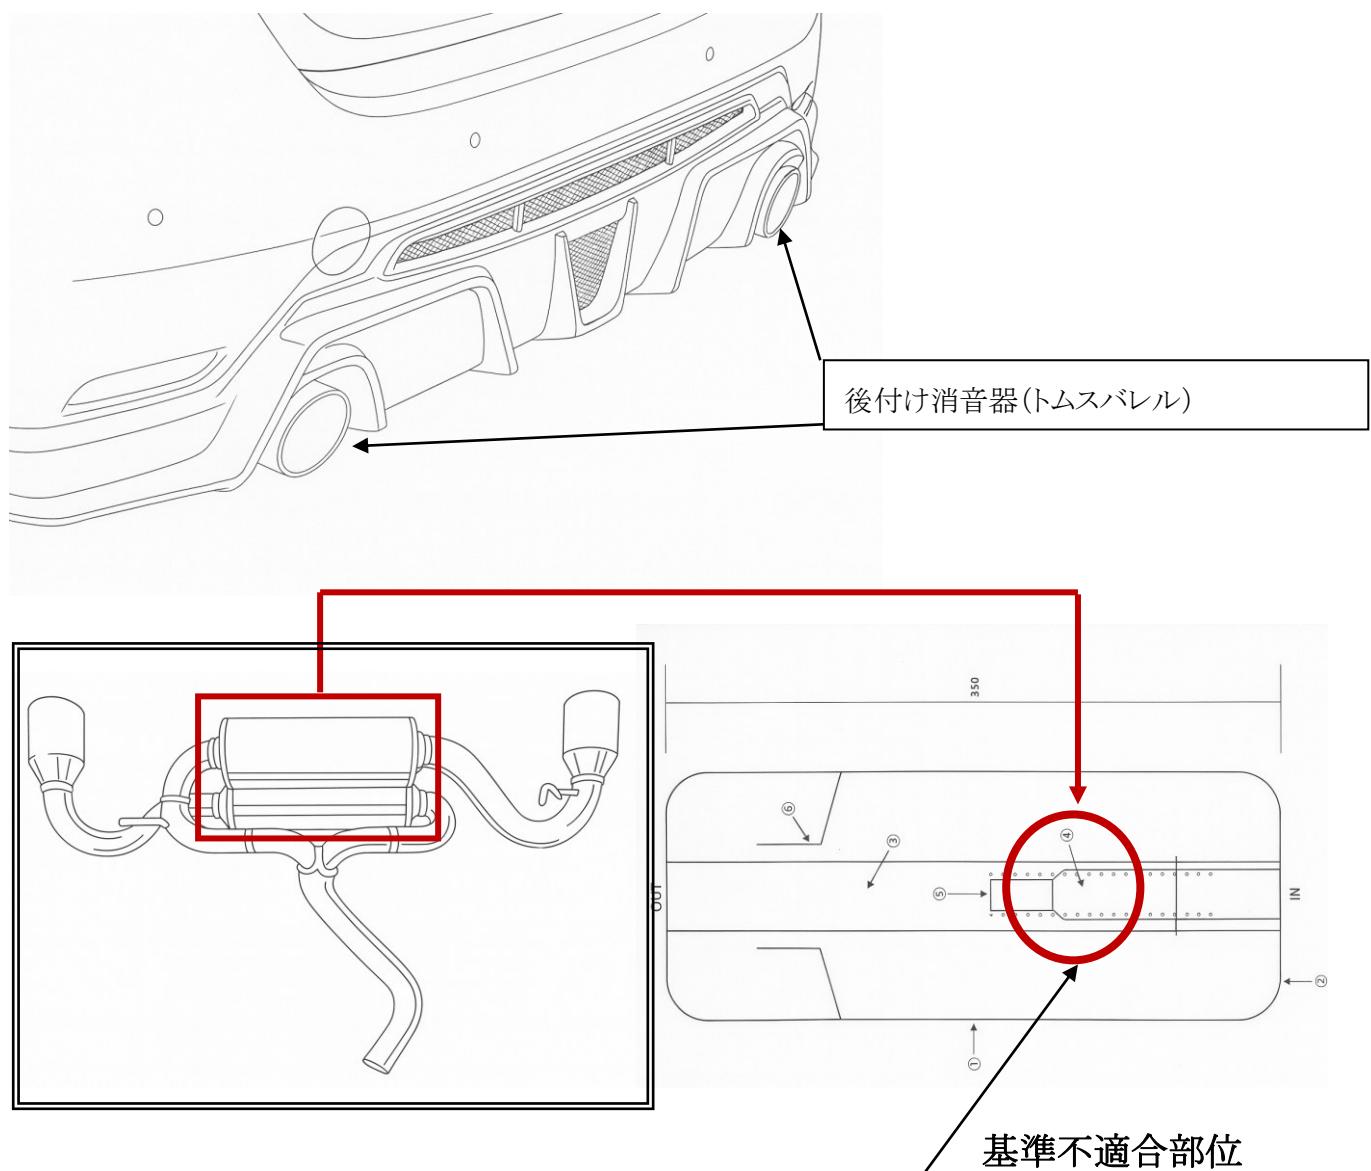
後付け消音器において、製造工程が不適切なため、消音器の内部構造が設計値と相違しているものがある。
そのため、近接排気騒音値が基準値を超過し、保安基準に適合しないおそれがある。
また、当該内部構造の相違により排気抵抗が増加し、出力低下が生じるおそれがある。

全車両、後付け消音器のサイレンサーAssyを対策品に交換する。

識別：新品番「2105TPA19」で区別が可能。
