改善箇所説明図

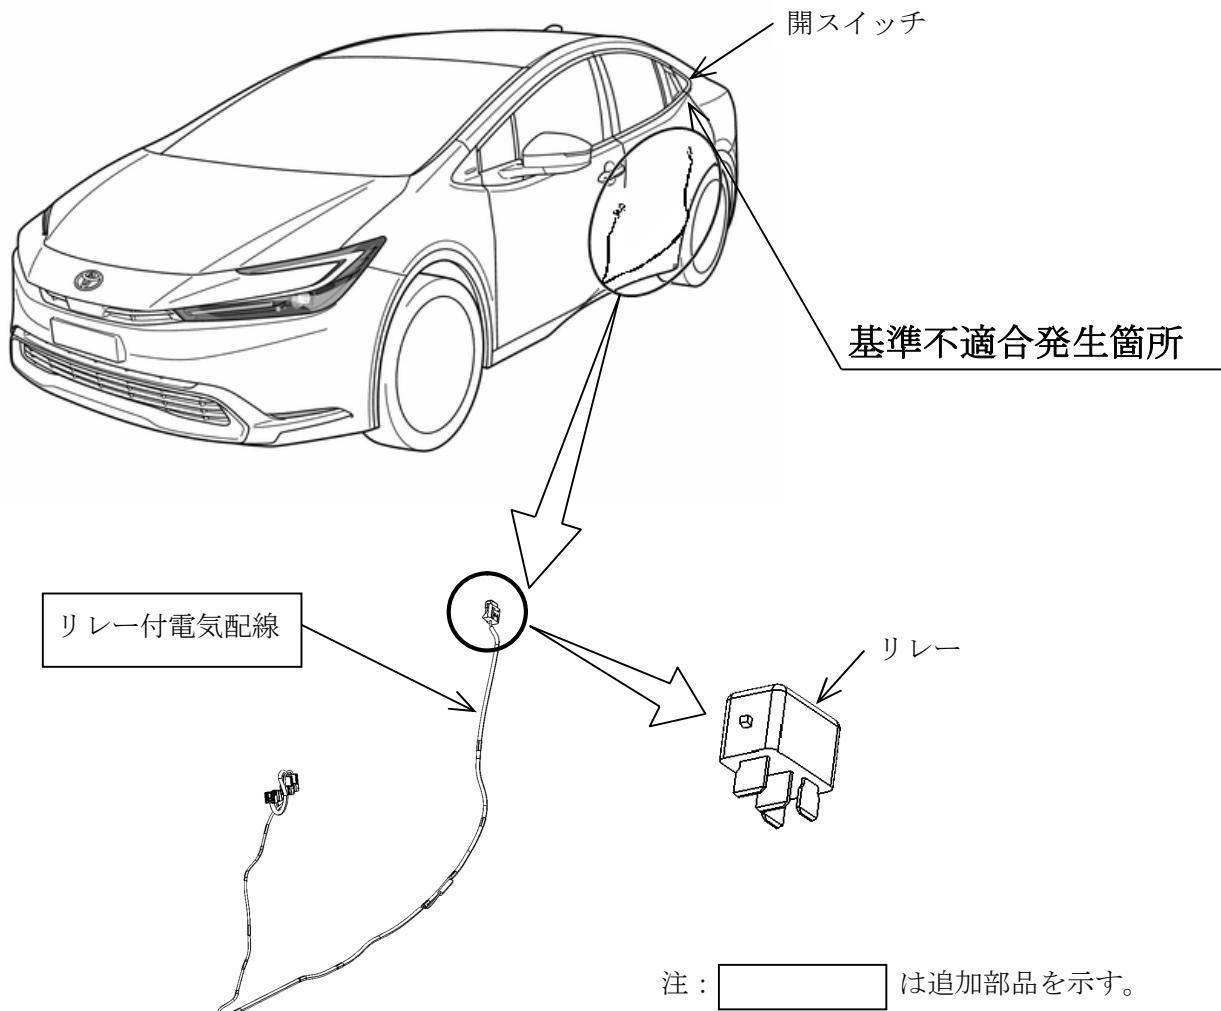
後席ドアの開スイッチにおいて、回路設計が不十分なため、当該スイッチ付近に水が溜まっている状態で極端なドア強閉を行うと、一時的にシール性が低下して、回路内に浸水し短絡することがある。そのため、半ドアとなって警告灯が点灯し、最悪の場合、意図せずドアが開くおそれがある。

全車両、左右の後席ドア回路に意図しないドア開を防止するリレー付電気配線を追加する。

識別：改善済車両には車台番号の1桁目の上に黄色ペイントを塗布する。
