改善箇所説明図

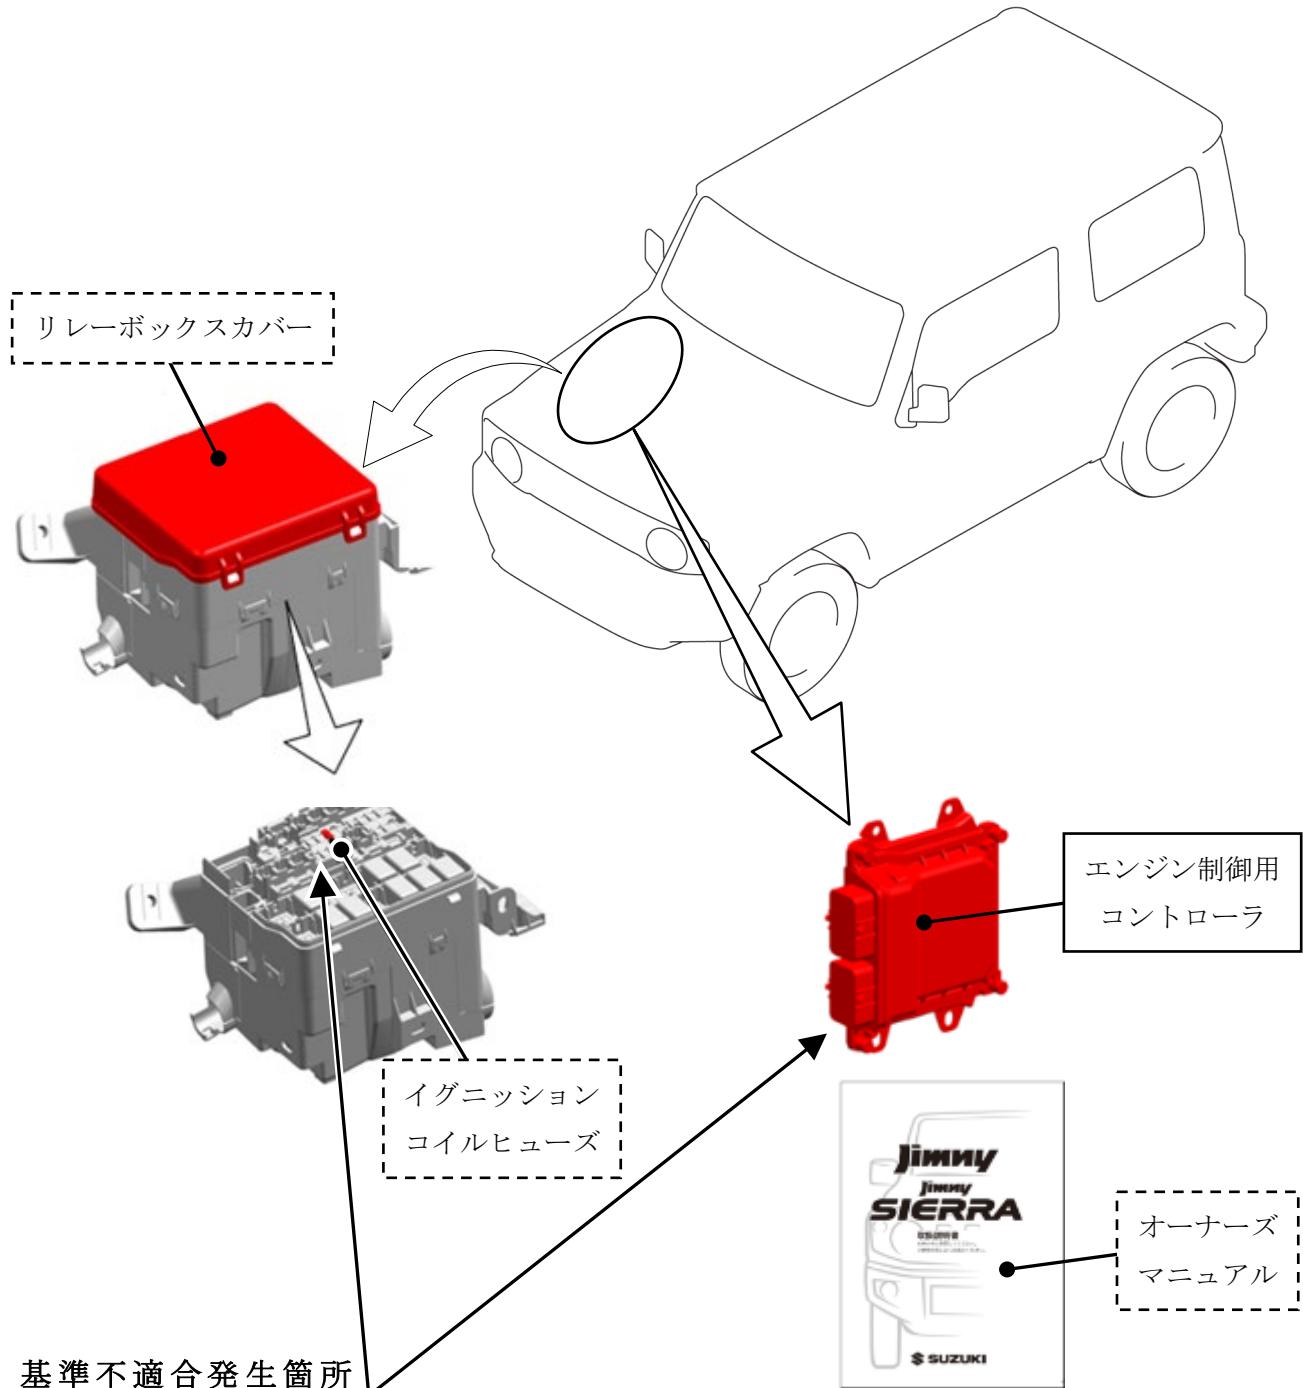
マニュアルトランスミッション車両のエンジン制御用コントローラにおいて、イグニッションコイルの通電制御が不適切であったため、クラッチ操作によりエンストした際、イグニッションコイルに過電流が流れることがある。そのため最悪の場合、イグニッションコイルヒューズが溶断しエンジンが始動できなくなるおそれがある。

全車両、エンジン制御用コントローラの制御プログラムを対策ソフトウェアに書き換え、イグニッションコイルヒューズ、リレーボックスカバー、オーナーズマニュアルを対策品と交換する。

識別： I D プレートに橙色のシールを貼付する。
