改善箇所説明図

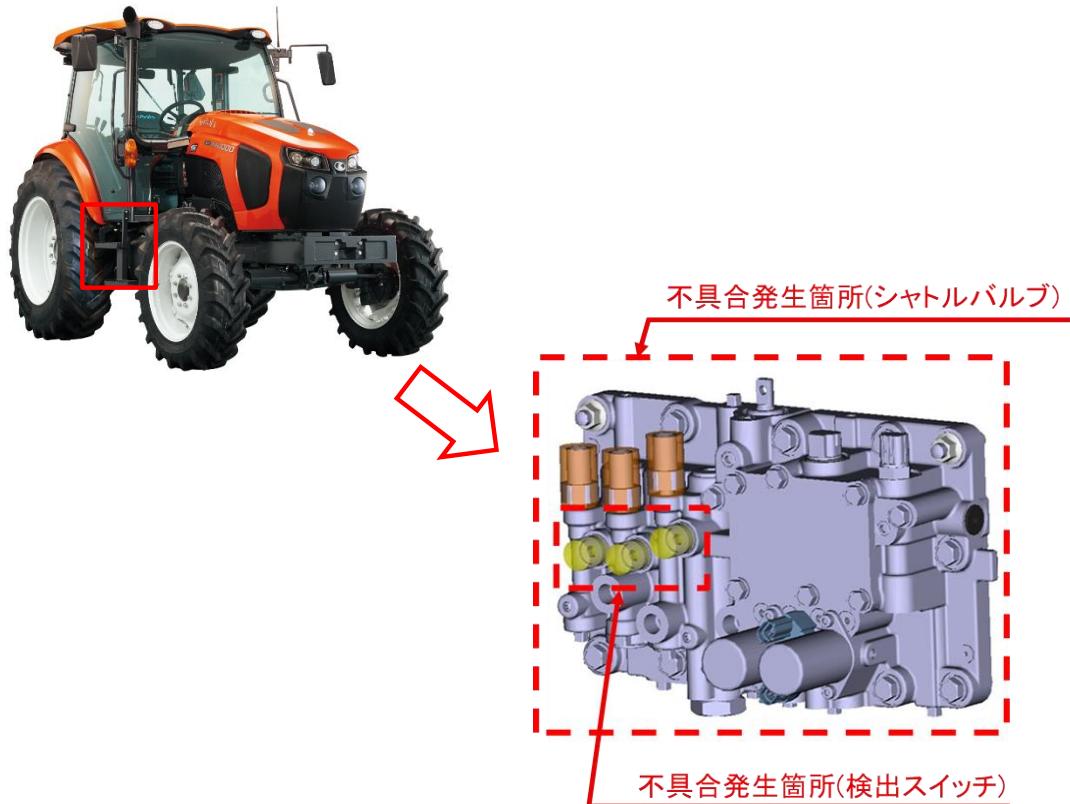
農耕トラクタの前後進制御用電磁バルブ(シャトルバルブ)において、以下①②の内容により、検出スイッチの誤作動でエラーが発報し、フェールセーフ機能により走行停止することがある。また、そのまま使用を続けると、走行停止後に走行不能に至るおそれがある。
①シャトルバルブ内部の構造が不適切なため、バルブ内部に発生した極微小な油圧の圧力差によりスイッチ作動部部品が押されることで、検出スイッチが誤作動する。
②設計検討が不十分なため、検出スイッチが油浸されることで、検出スイッチ内部の接点に有機物が発生し、導通不良を引き起こすことで、検出スイッチが誤作動する。

- ①全車両について、シャトルバルブの検出スイッチ作動部の部品を対策部品に交換する。
- ②全車両について、対策プログラムに書き換える。

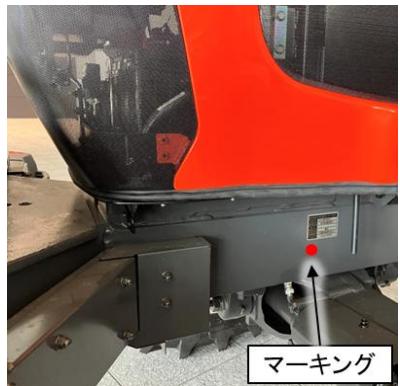
右の写真の部位、機種銘板の左下に赤色マーキングを実施する。
