## 改善箇所説明図

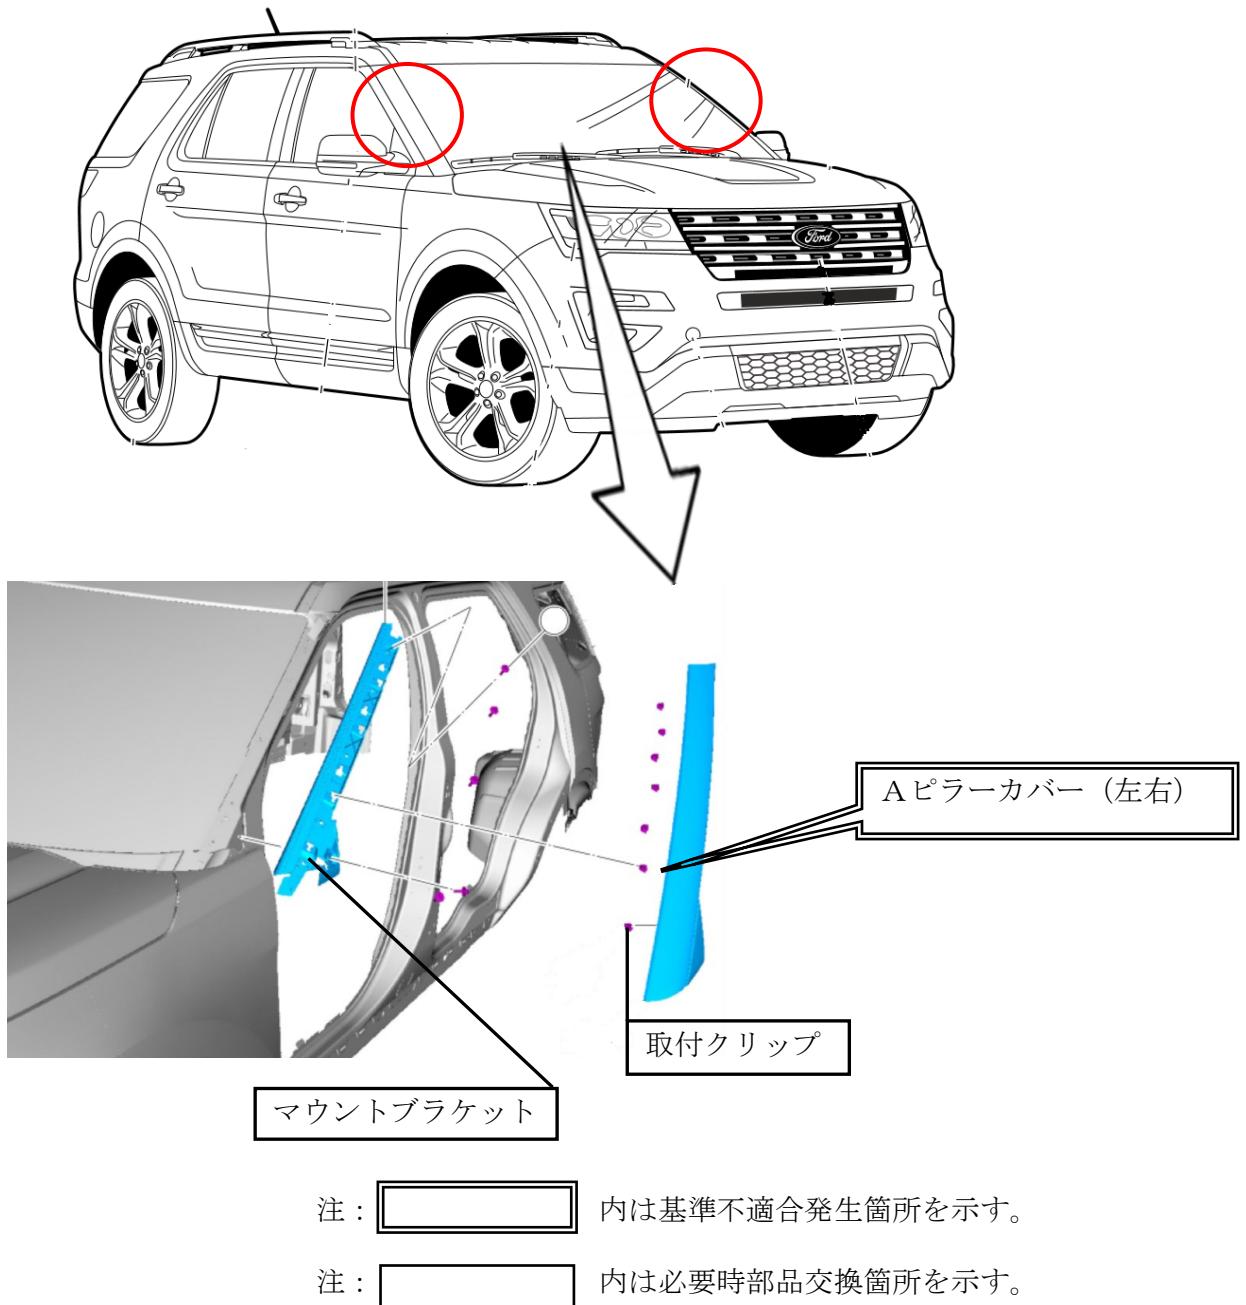
外装としてAピラーの左右に備え付けられているカバーにおいて、製造工程が不適切なため、取付クリップで確実に固定されていないものがある。そのため、走行中の振動等により取付クリップが緩み、異音が発生する。最悪の場合、すべての取付クリップが外れて当該部品が脱落するおそれがある。

全車両、左右Aピラーのカバーの取付状態を点検する。

なお、点検の結果、取付不良となっている（浮き等がある）場合は、Aピラーのカバー、取付クリップを新品に交換するとともにマウントブラケットの損傷状態を点検し、損傷が確認された場合には当該部品を新品に交換する。

識別：右リヤドア チェックリンクボルト頭部に黄色いペイントを塗布する。
