改善箇所説明図

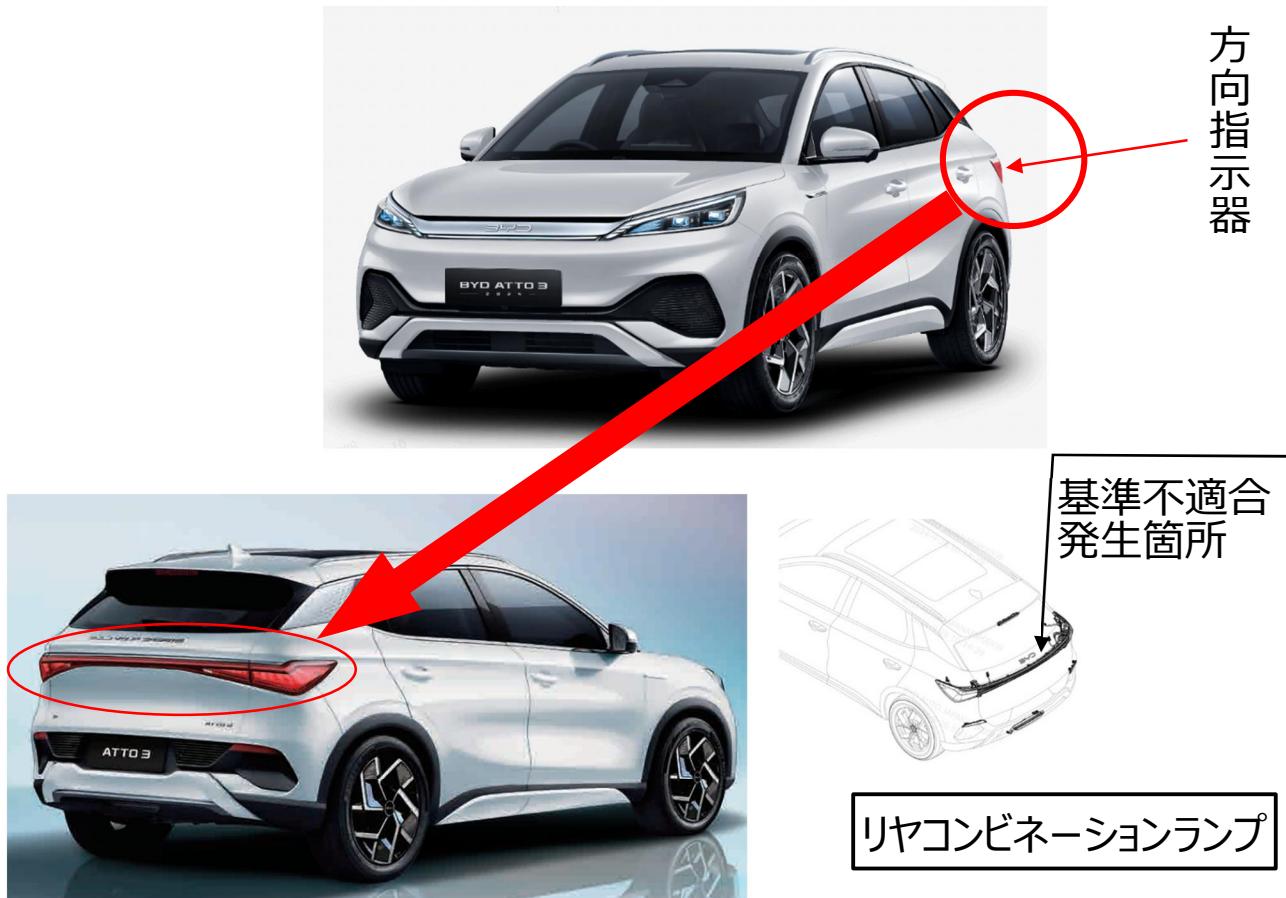
注：図中の□内は、交換する部品を示す。

リヤコンビネーションランプにおいて、作業指示が不適切なため、灯火器内部の乾燥剤が適切な位置に貼り付けられていないものがある。

そのため、湿気により膨張した乾燥剤が回路基板と干渉し、回路が短絡して断線を生じ、後部方向指示器が高速点滅、間欠点灯または不灯となるおそれがある。

全車両、当該リヤコンビネーションランプを良品と交換する。

運転者席側ドアロアヒンジ取り付けボルト（上側）の頭に白ペンを塗布する。
