## 改善箇所説明図

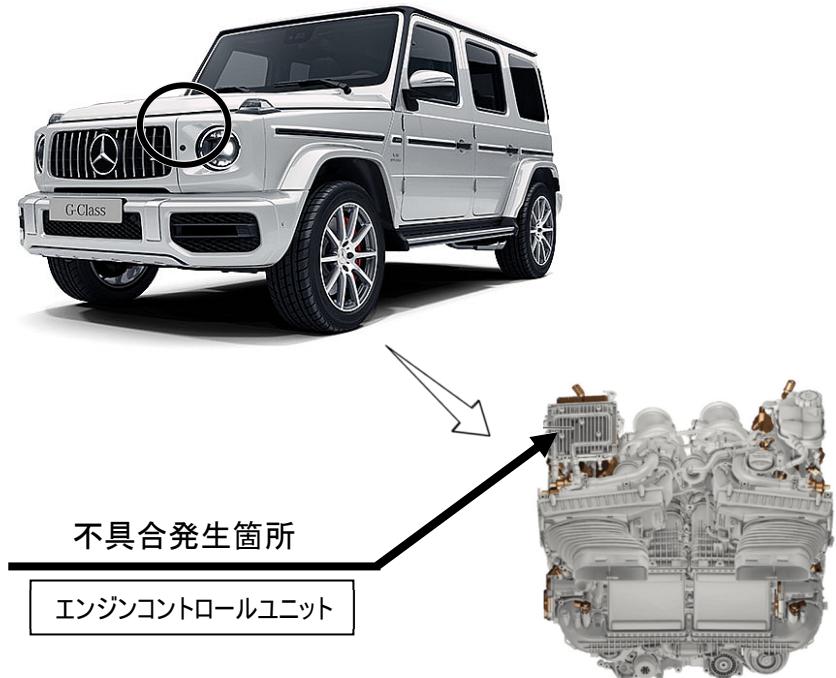
注: [ ] は、制御プログラムを書き換える部位を示す。

エンジンコントロールユニットにおいて、制御プログラムが不適切なため、触媒を加熱して暖気するモードで失火することがある。そのため、エンジン警告灯(MIL)が点灯し、対象気筒の燃料噴射が停止することでエンジン振動が増加し、最悪の場合、排出ガス値が規制値を超えるおそれがある。

全車両、エンジンコントロールユニットの制御プログラムを対策された制御プログラムに書き換える。

識別：車台番号の付近に黄色の識別ペイントを塗布する
