改善箇所説明図

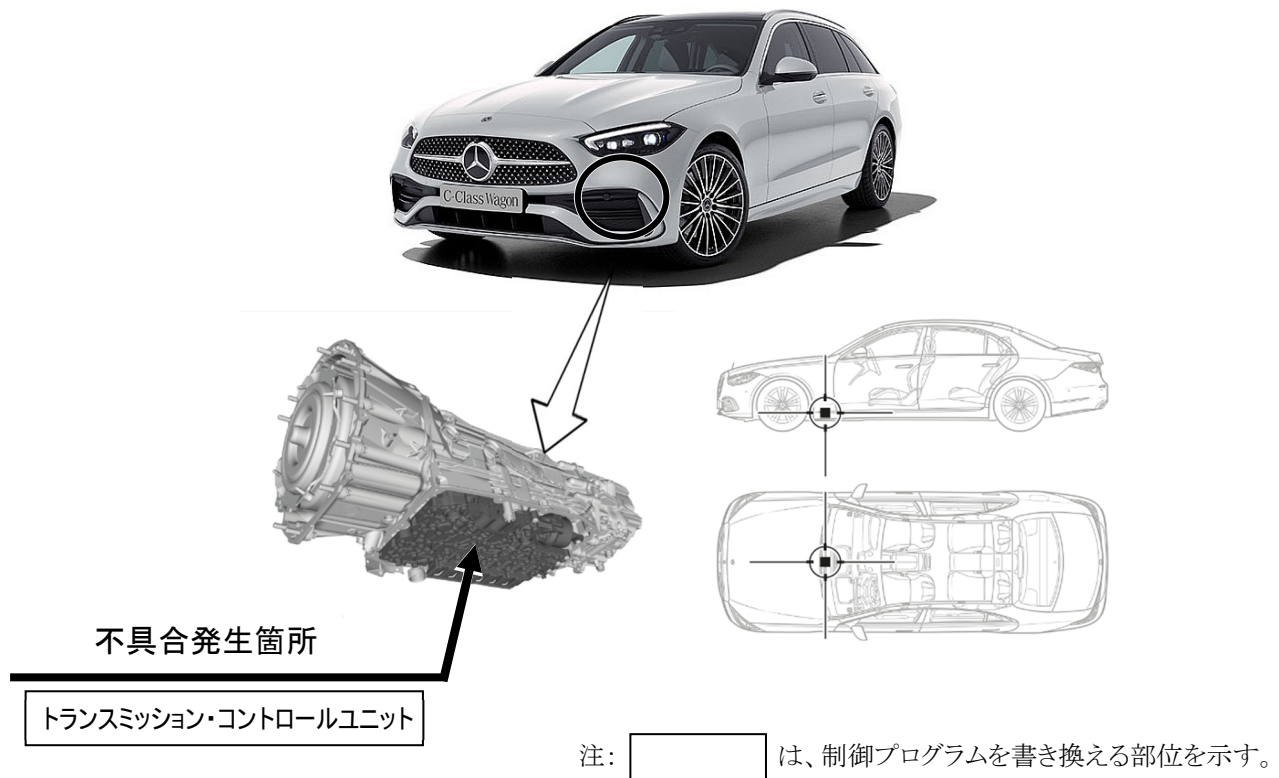
トランスミッション・コントロールユニットにおいて、製造指示が不適切なため、仕様の異なる制御プログラムが誤って書き込まれたものがある。そのため、OBD が正しく動作せず、最悪の場合、排出ガス値が規制値を超えるおそれがある。

全車両、トランスミッション・コントロールユニットの制御プログラムを対策された制御プログラムに書き換える。

識別：車台番号の付近に黄色の識別ペイントを塗布する
