改善箇所説明図

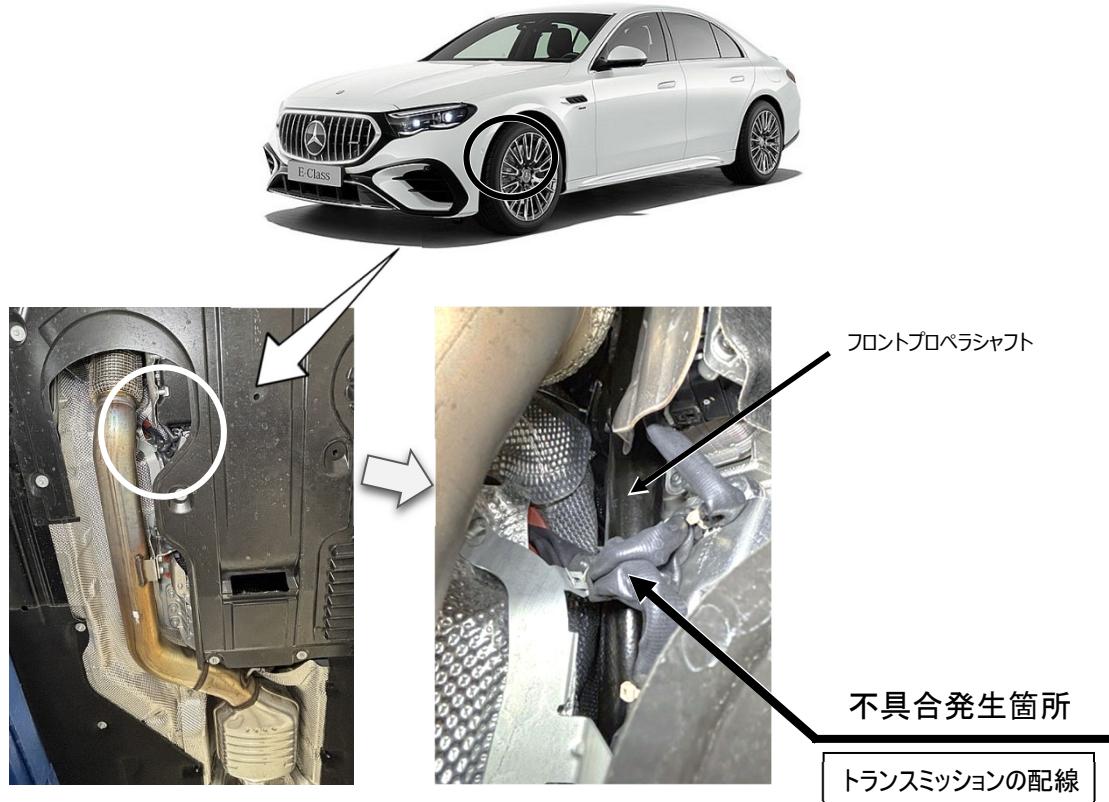
注: [] は、点検し、修正する部位を示す。

オートマチックトランミッションの電気配線において、配索設計が不適切なため、配線がフロントプロペラシャフトに接触して摩滅し、損傷することがある。そのため、電気モータの動力補助機能が喪失することで排ガス値が悪化する他、最悪の場合、ギア段がニュートラルに固定されることで走行不能になるおそれがある。

全車両、配索を点検し、クリアランスが基準以下のものは配索を変更する。なお、配線に損傷がある場合は、修理する。
